# INFORME VISITA DE INSPECCIÓN COPASST NACIONAL SEDE MOCOA

**LUGAR Y FECHA:** Mocoa 20 de Abril de 2023

**DEPENDENCIA:** Sede principal y sede Mocoa

**OBJETIVO Y ALCANCE:** Identificar las condiciones inseguras del Centro Agroforestal y Acuícola Arapaima del SENA, con el fin de recomendar medidas de prevención y control, para eliminar o controlar los factores de riesgo y realizar la verificación con posterioridad a las recomendaciones realizadas.

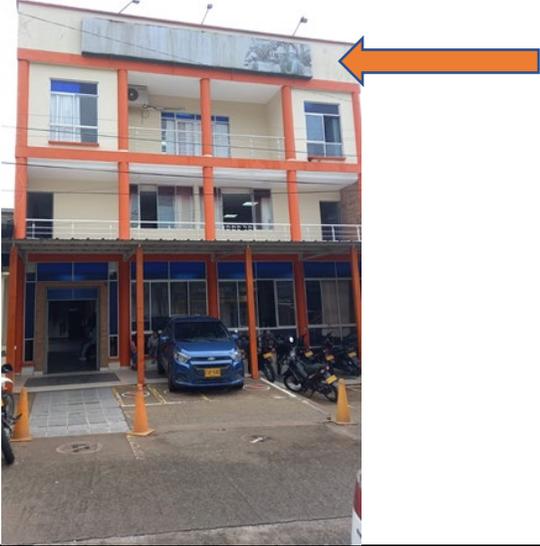
<p>Entrada principal sin identificación la sede y sin acceso a personas en condición de discapacidad</p>

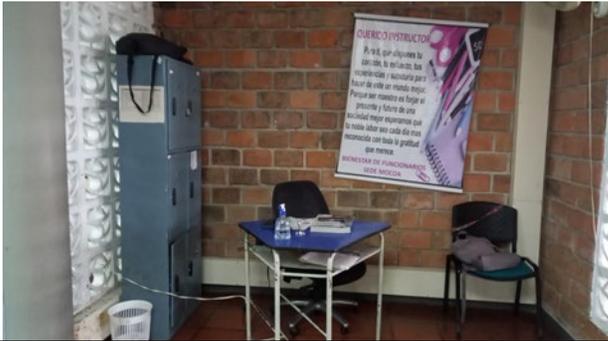
<p>Fijar estantería</p>

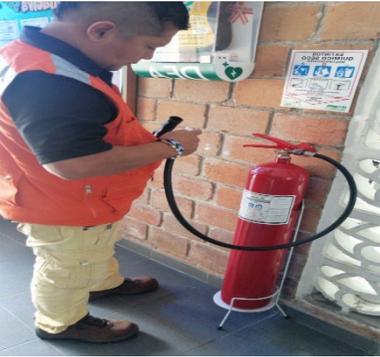
<p>Boquilla de extintor con falta de ajuste</p>

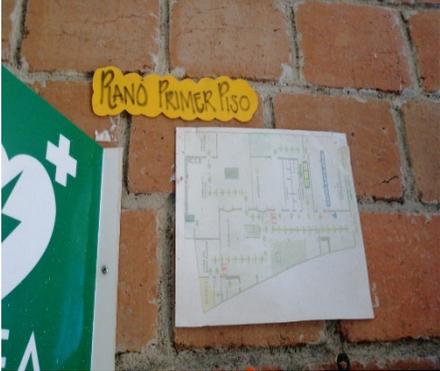
Actualización de planos de emergencia

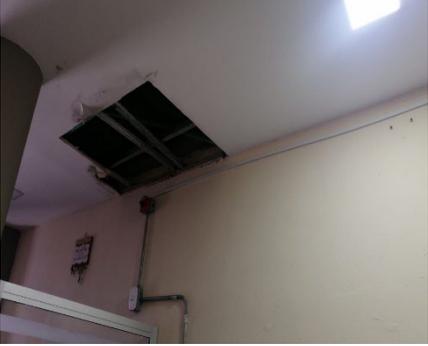
Hubo presencia de abejas en oficinas administrativas y se requiere reparar el cielo raso

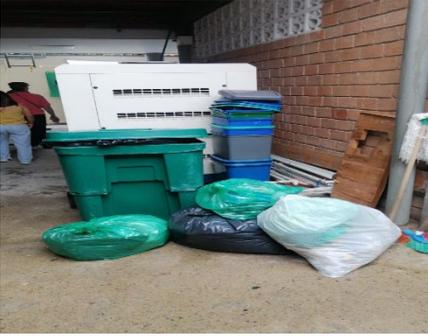
Se requiere disponer de residuos de manera correcta

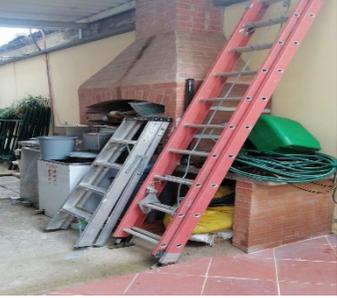
Es indispensable limpieza, orden y aseo

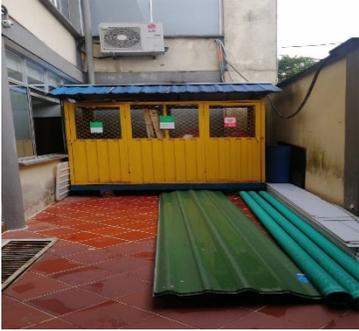
Ubicar materiales siguiendo las normas de almacenamiento

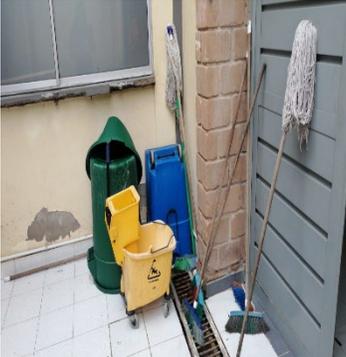
Se requieren cuartos de aseo y aplicar el programa de limpieza orden y aseo

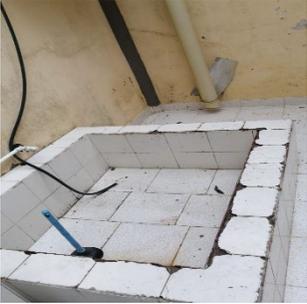
Poceta en mal estado

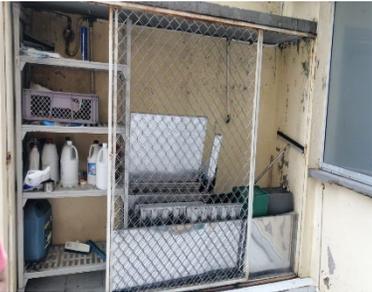
Se debe aplicar el programa de limpieza orden y aseo

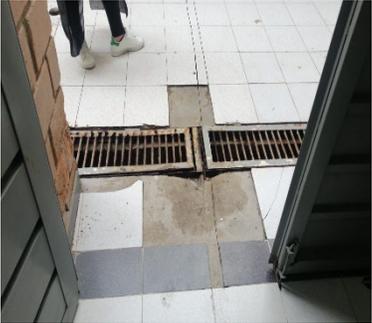
Demarcar estas rejillas y ponerlas bien porque están levantadas

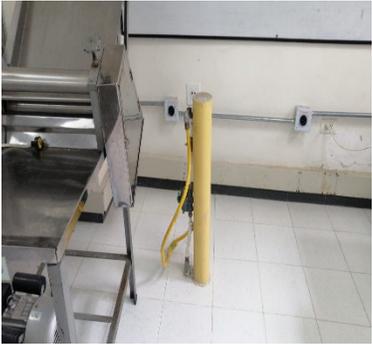
Sin llave de paso del gas en la cocina, instalación insegura

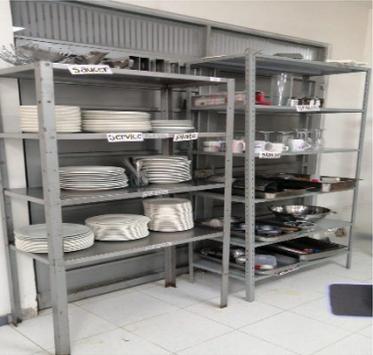
La estantería requiere fijación

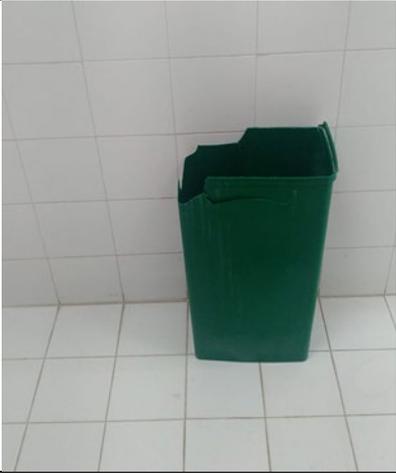
Recipiente para residuos en mal estado

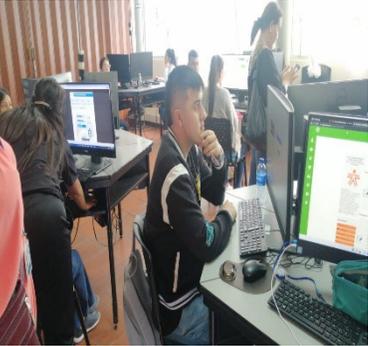
Se debe garantizar las áreas de circulación

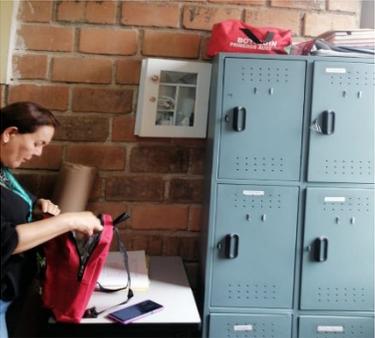
Estantería sin fijación, se requiere orden y no se deben tener botiquines fijos

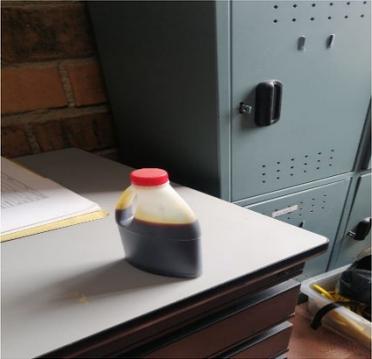
Producto en botiquín sin etiquetas

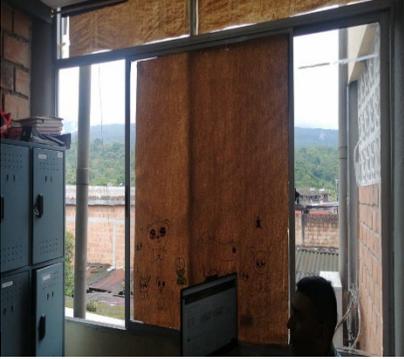
Se requiere polarización de la ventanas para que no se vea tan anti estético

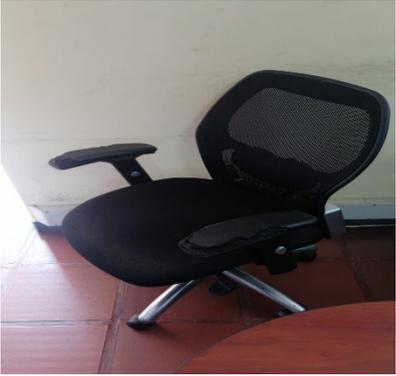
Silla en mal estado

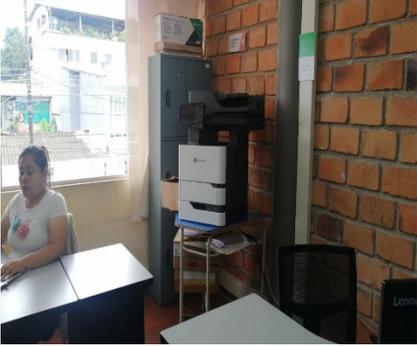
Puestos de trabajo en reducido espacio y sin área reglamentaria de circulación

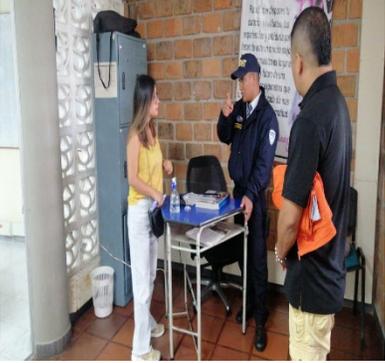
Se requiere fijación de la estantería

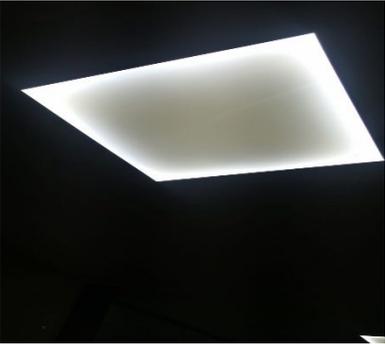
Lámparas que no funcionan

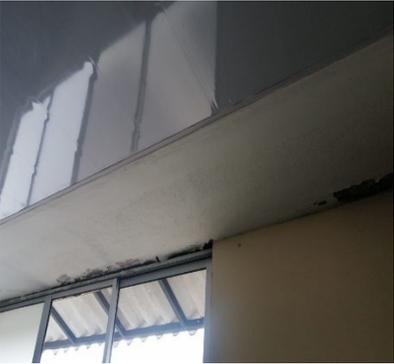
Humedad en pared

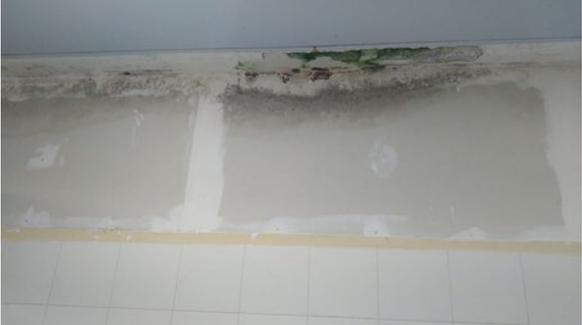
Humedad en unidad sanitaria del tercer piso y mohos

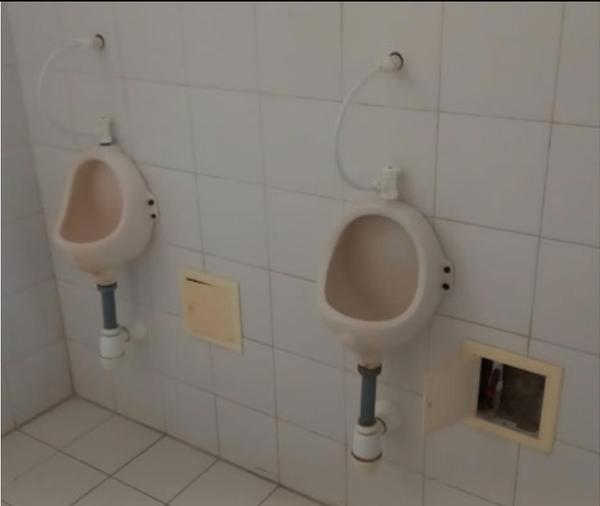
Orinales sin privacidad en el tercer y segundo piso

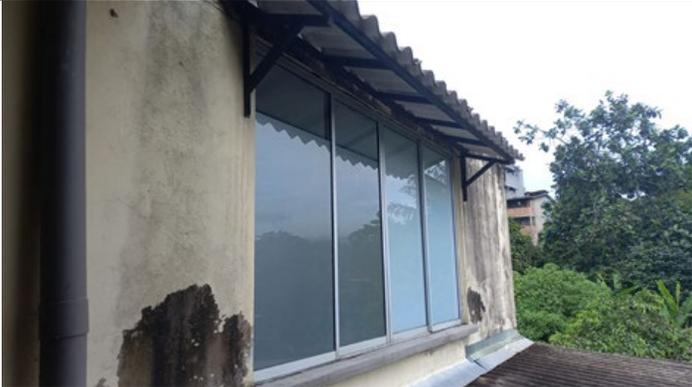
A photograph showing the exterior wall of a building. There is a window with a dark frame and a small overhang above it. The wall is light-colored and shows significant peeling and discoloration, particularly around the window frame and on the left side.	<p>Humedades en paredes, se sugiere ampliar la protección del techo</p>

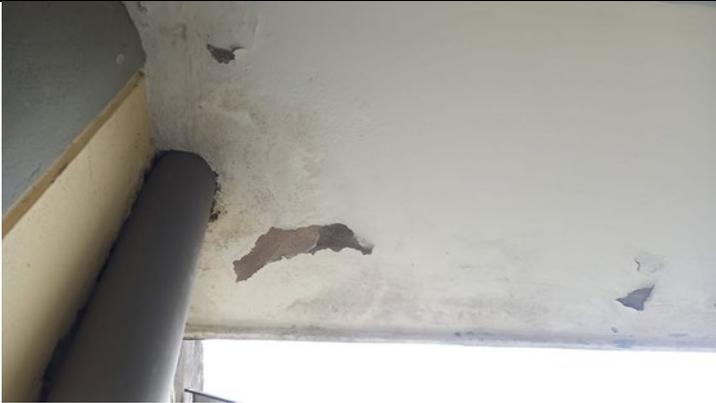
A close-up photograph of a wall corner. A dark pipe runs vertically along the left edge. The wall surface is light-colored and shows several areas of peeling paint and discoloration, indicating water damage or mold.	<p>Humedades en el techo del tercer piso</p>

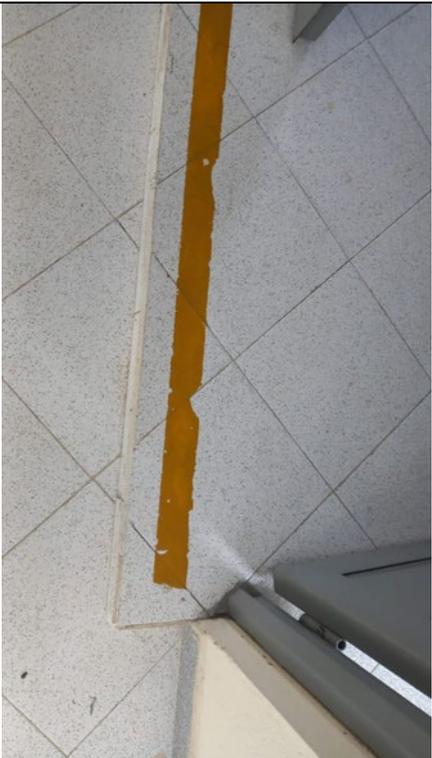
A photograph of a tiled floor. A strip of yellow tape is applied vertically across the tiles, likely to mark a boundary or a specific area of concern. The tiles are light-colored and square.	<p>Se debe volver a demarcar</p>

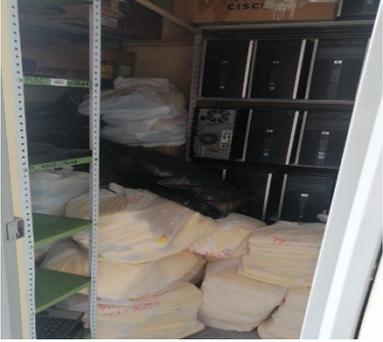
Se requiere dar de baja a equipos

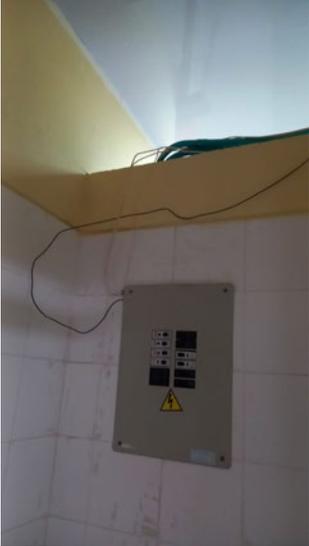
Riesgo eléctrico en el tercer piso, se incumple el RETIE

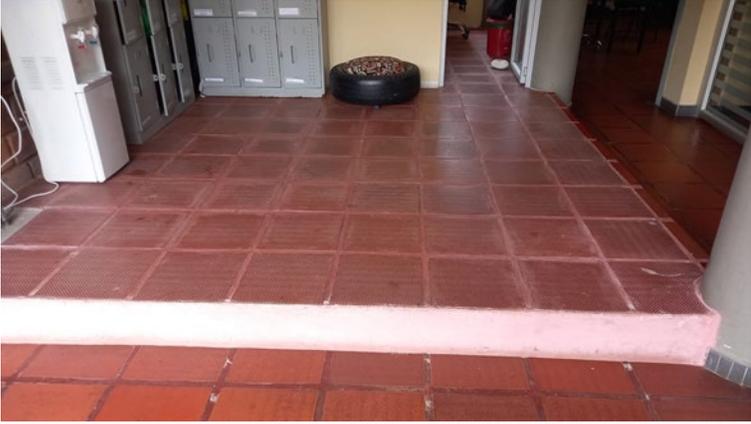
Demarcar el cambio de nivel

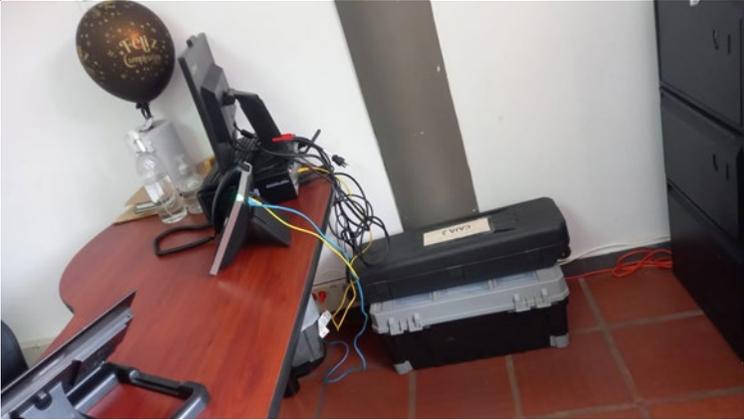
Organizar y recoger el cableado

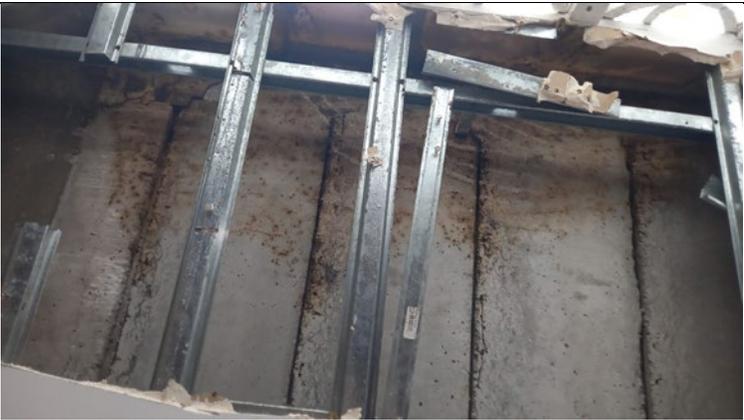
Se requiere cubrimiento del cielo raso en el tercer piso

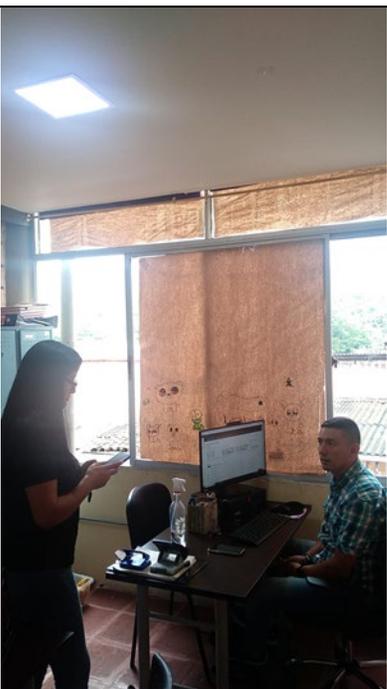
Oficina de bienestar requiere polarización por deslumbramiento y no con papel

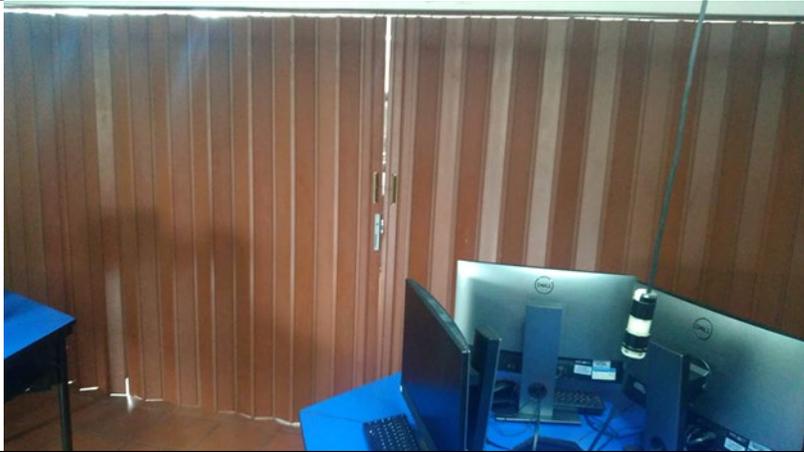
<p>Entre el aula 201 y 202 se requiere separación porque se pasa el ruido de un lado a otro y hay interferencia</p>

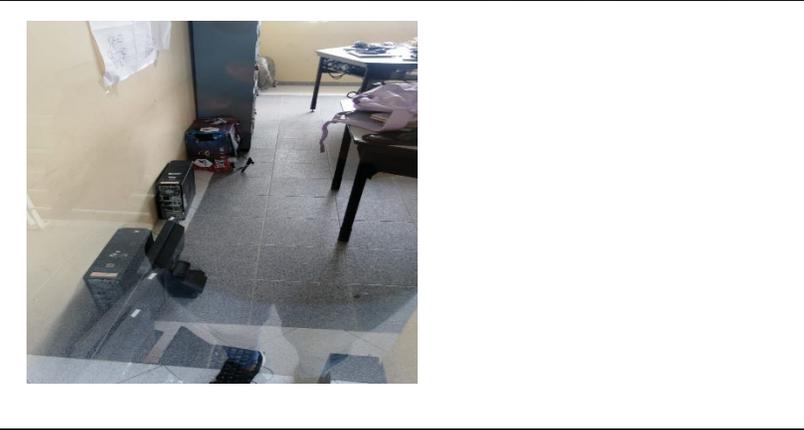
<p>Se debe implementar el programa de limpieza orden y aseo de manera permanente en la sede</p>

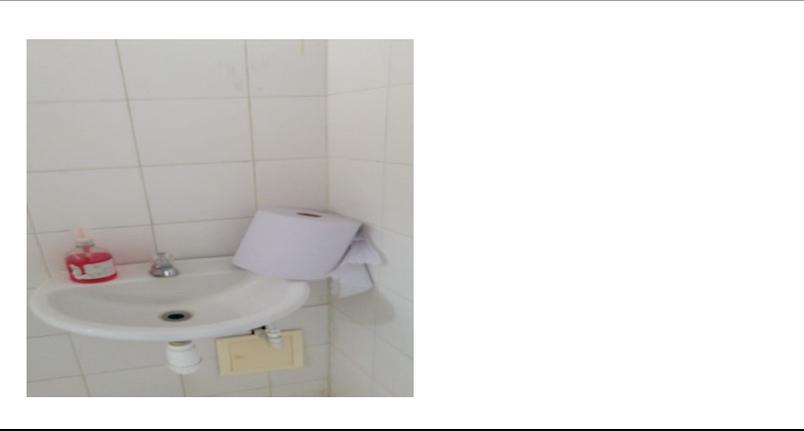
<p>Se requieren soportes para el papel higiénico y mejores unidades sanitarias</p>

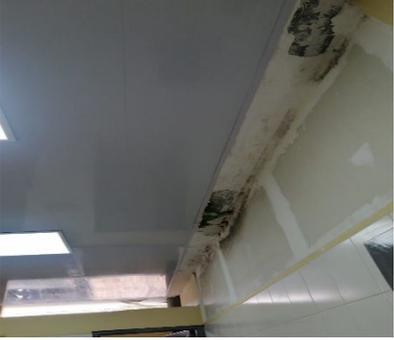
Humedades en las unidades sanitarias y en varios lugares del tercer piso

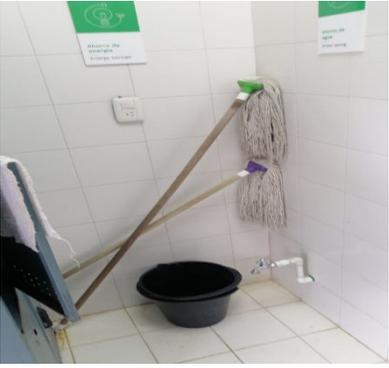
Se deben organizar los cuartos de aseo

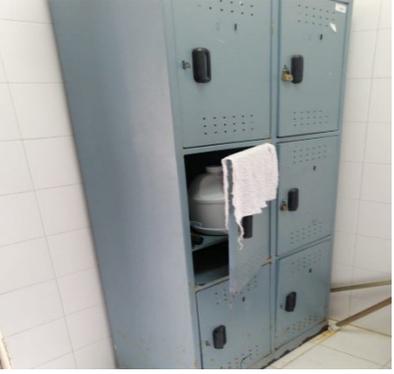
Estantería sin fijación y con trapo

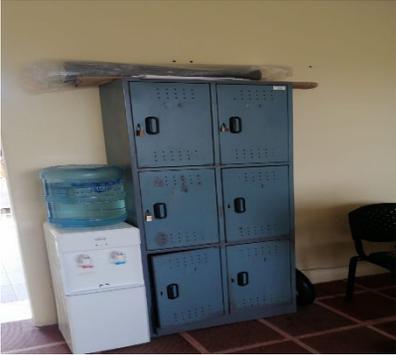
Estantería sin fijación

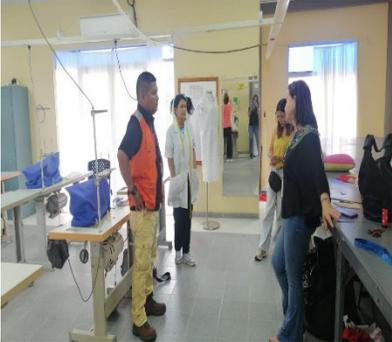
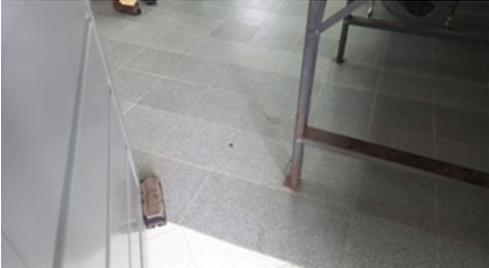
El taller Confecciones debe tener más área de circulación porque con la mesa de corte se ocupa gran espacio para que la puerta abra completamente

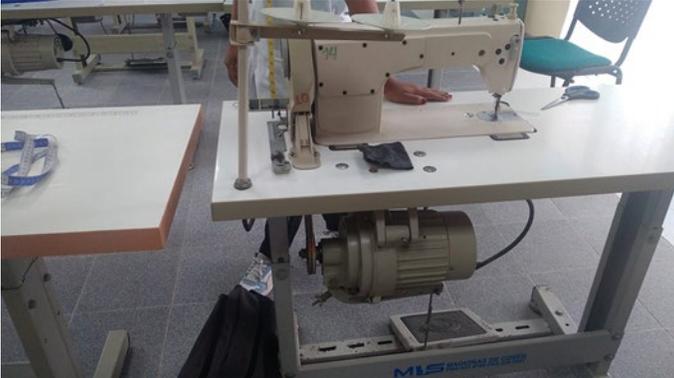
Máquinas muy antiguas que requieren actualización porque requieren reparación constantemente. Se siguen dañando. Tienen mucho gasto de energía porque los motores no son ahorradores por ser viejas

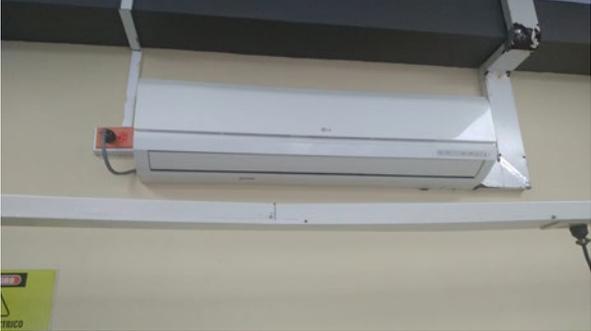
En taller de confección: Aire acondicionado sin funcionamiento.

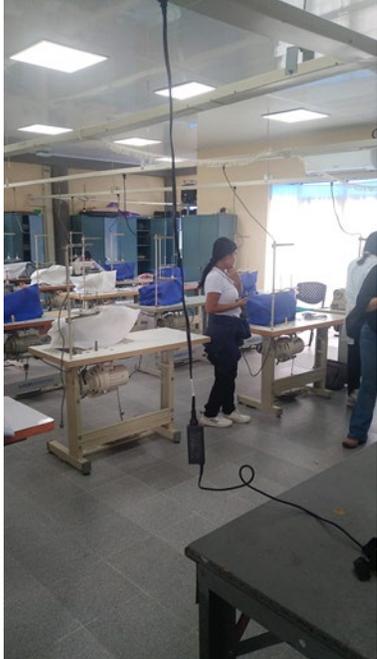
Conexión en toda la puerta de acceso

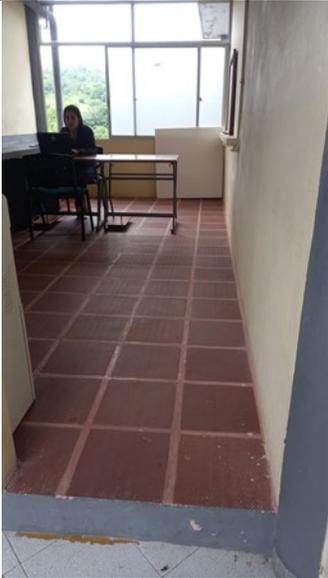
Se requiere demarcación y mobiliario ergonómico

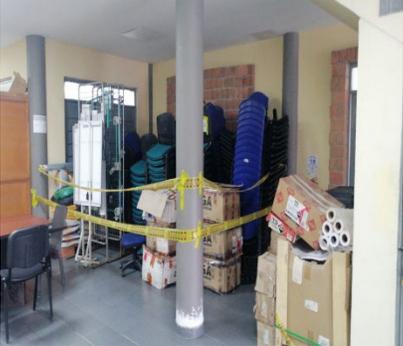
Almacenamiento sin observar normas y a falta de bodega

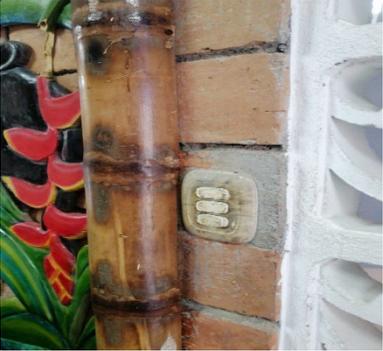
Tomas sucias

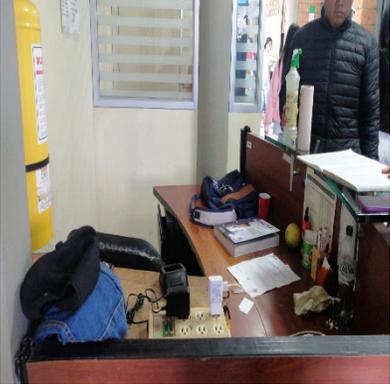
<p>Extintor ubicado incorrectamente, puesto de trabajo en reducido espacio</p>

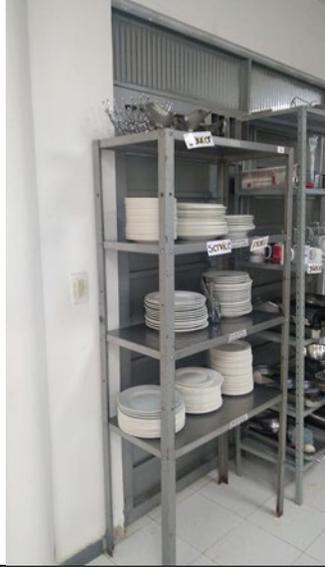
7. En la cocina se requiere mantenimiento de equipos, recuperar los equipos para panadería, corregir los desprendimientos de pintura en las paredes y revisar porque relatan que hay fuga de gas. Así mismo suministrar el menaje suficiente y completo

<ol style="list-style-type: none"><li>1. En la cocina, estantería sin fijación</li><li>2. Se debe hacer revisión técnica porque reportan fuga de gas</li><li>3. Se necesita mantenimiento preventivo y correctivo no dan el menaje y cuando lo entregan no es suficiente</li></ol>

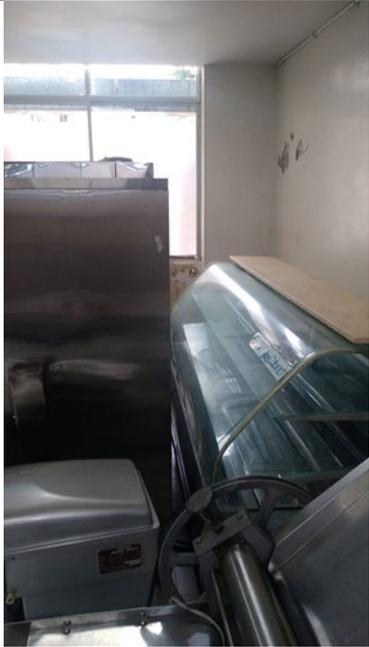
<p>En la cocina equipos de panadería sin uso por falta de mantenimiento. Pared con desprendimiento de pintura</p>

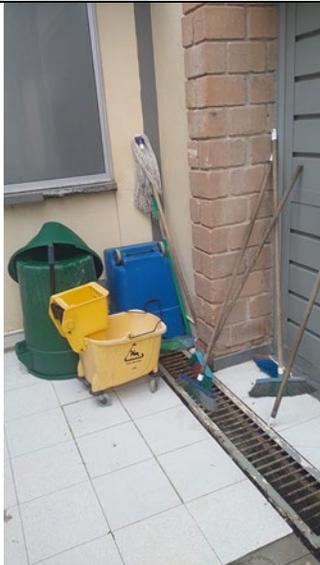
<p>Se requiere orden y aseo, no obstaculizar la entrada a la cocina.</p> <p>La rejilla debe tener pintura de demarcación y corregir el lado que está levantado</p>

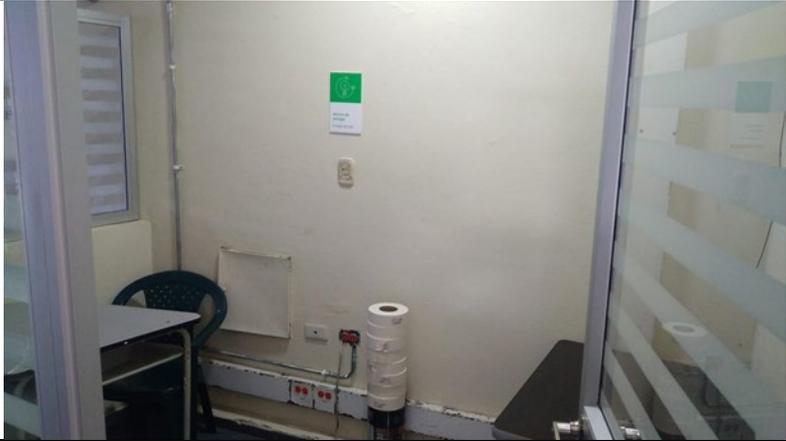
<p>Puesto adecuado para atención al ciudadano, con humedad y rollos de papel higiénico. Indispensable limpieza, orden y aseo</p>
