INFORME VISITA DE INSPECCIÓN COPASST NACIONAL CENTRO AGROFORESTAL  
Y ACUÍCOLA ARAPAIMA  
SEDE PUERTO ASÍS

**LUGAR Y FECHA:** Puerto Asís 19 de Abril de 2023

**ÁREAS INSPECCIONADAS:** Área administrativa, ambientes de formación sede en Puerto Asís

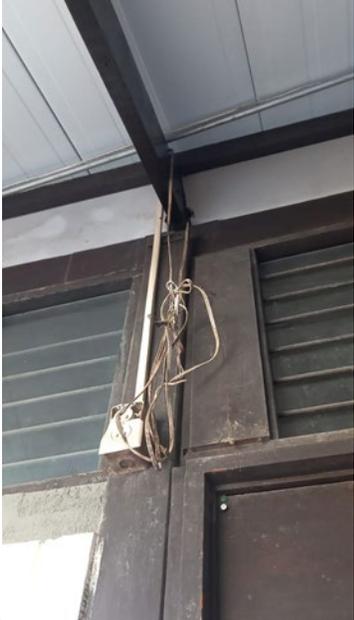
| REGISTRO FOTOGRÁFICO | OBSERVACIONES |
|--|--|
| A photograph showing a wooden structure, possibly a roof or wall, with several electrical wires bundled together and exposed. The wires are not properly insulated or secured, indicating a safety hazard. | <p>En general hay riesgo eléctrico e incumplimiento del RETIE en una estructura que es de madera</p> |

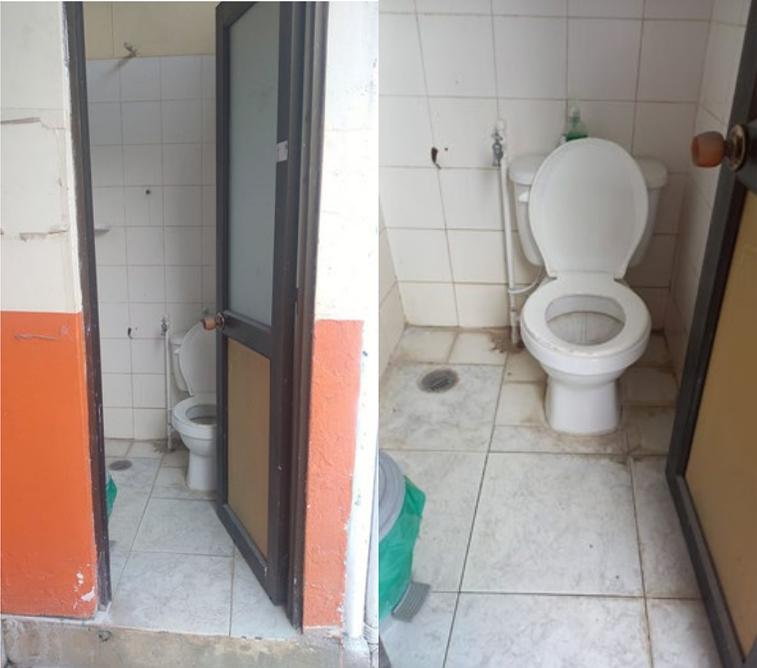
| REGISTRO FOTOGRÁFICO | OBSERVACIONES |
|--|--|
| A photograph of a bathroom with white tiled walls and floor. A white toilet is visible, and there is a green bucket on the floor. The room appears to be in need of renovation or repair. | <p>Unidades sanitarias que requieren remodelación</p> |

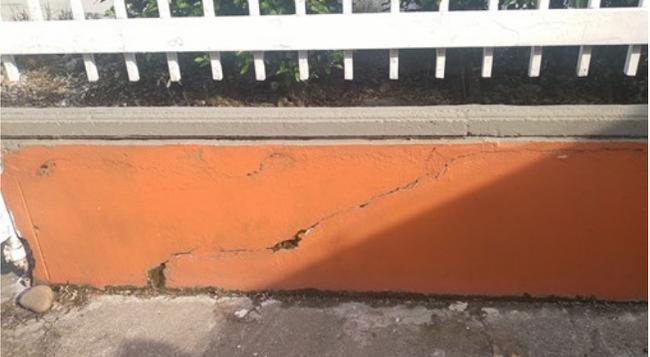
| REGISTRO FOTOGRÁFICO | OBSERVACIONES |
|---|---|
| | Grieta en pared |

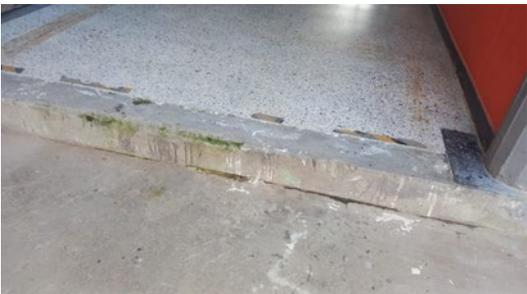
| REGISTRO FOTOGRÁFICO | OBSERVACIONES |
|---|---|
| | Se debe demarcar el cambio de nivel |

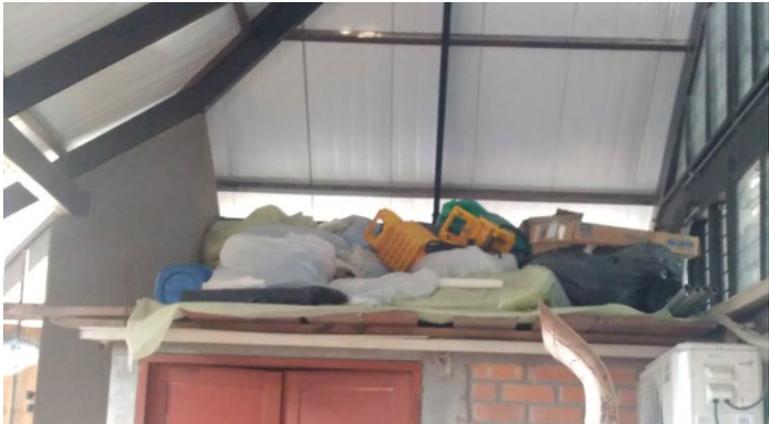
| REGISTRO FOTOGRÁFICO | OBSERVACIONES |
|---|---|
| | Aplicar limpieza orden y aseo en esta bodega |

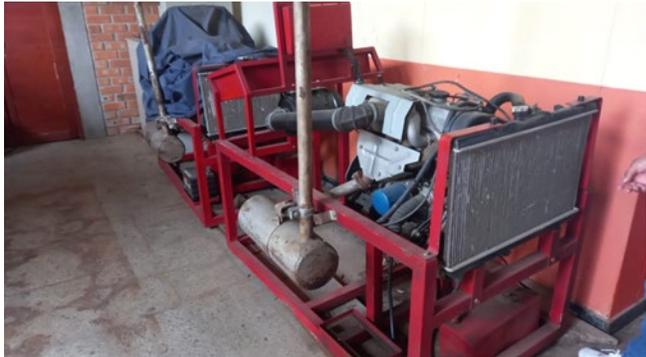
| REGISTRO FOTOGRÁFICO | OBSERVACIONES |
|---|---|
| | Equipo para formación en motores sin uso porque no tienen donde ubicarlos |

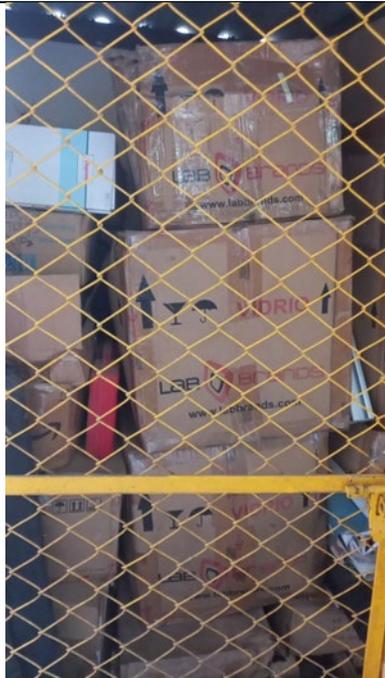
| REGISTRO FOTOGRÁFICO | OBSERVACIONES |
|---|--|
| | Vidriería para proyecto SENNOVA sin almacenamiento correcto, y sin uso |

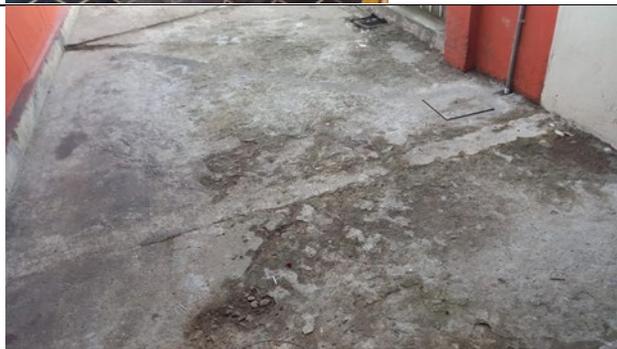
| REGISTRO FOTOGRÁFICO | OBSERVACIONES |
|---|--|
| | Piso irregular y en mal estado |

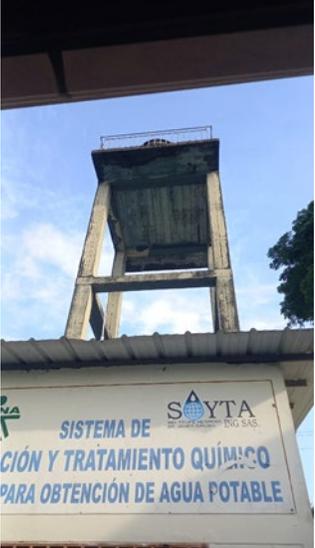
| REGISTRO FOTOGRÁFICO | OBSERVACIONES |
|---|--|
| | <p>Tanque elevado: Se requiere verificar el estado de la estructura y la seguridad de la misma</p> |

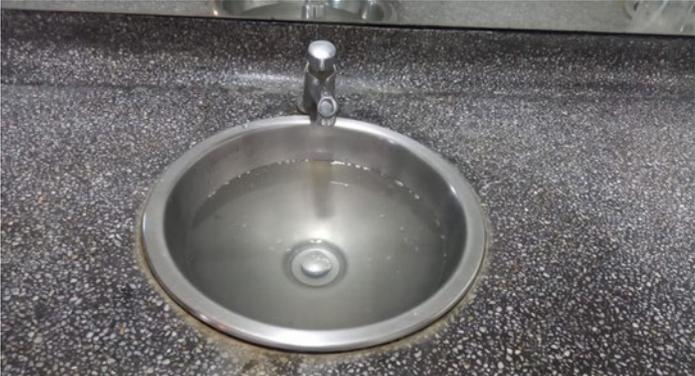
| REGISTRO FOTOGRÁFICO | OBSERVACIONES |
|---|--|
| | <p>NO se tiene la presión de agua suficiente para este tipo de lavamanos</p> |

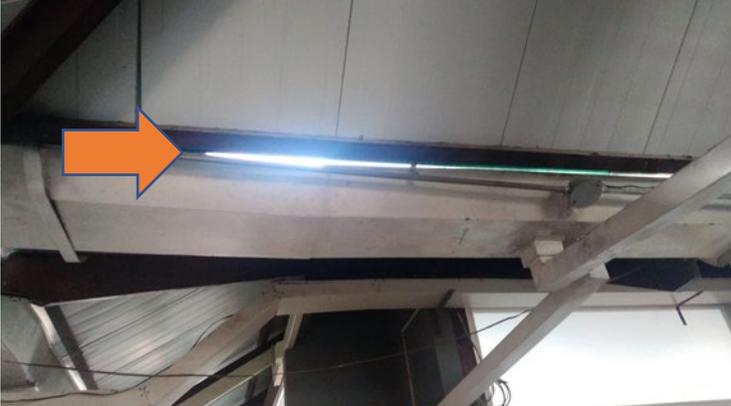
1. Hay filtraciones de agua cuando llueve porque los canales y bajantes no tienen la capacidad suficiente por tanto se inunda el interior del Centro. Se requiere intervención inmediata.  
Se filtra el agua a pesar de la reparación de la cubierta, requiere cambios de canaleta y requerir las garantías a la empresa contratista.

| REGISTRO FOTOGRÁFICO | OBSERVACIONES |
|---|---|
| | En general hay filtración del agua cuando llueve y se inunda la sede |

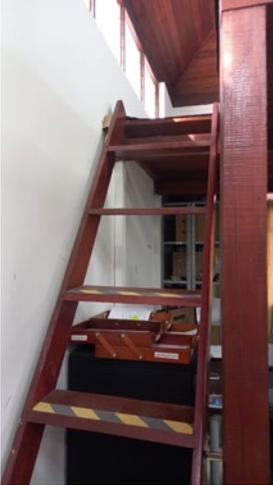
| REGISTRO FOTOGRÁFICO | OBSERVACIONES |
|---|---|
| | Escaleras para el almacén sin pasamanos |

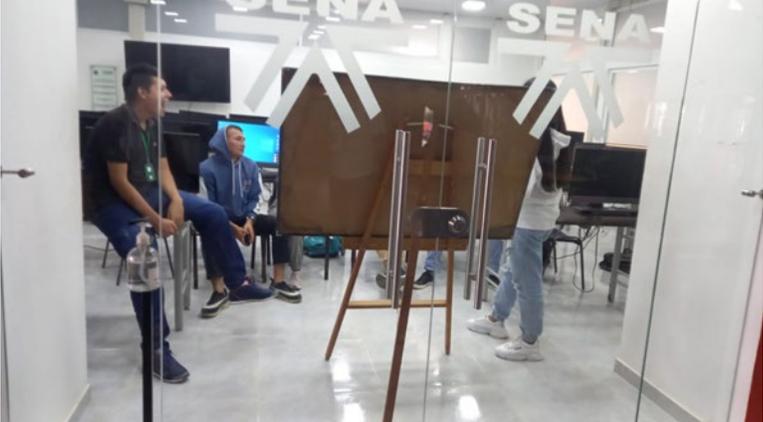
| REGISTRO FOTOGRÁFICO | OBSERVACIONES |
|---|---|
| | Se debe fijar tablero y los instructores NO deben sentarse en los escritorios |

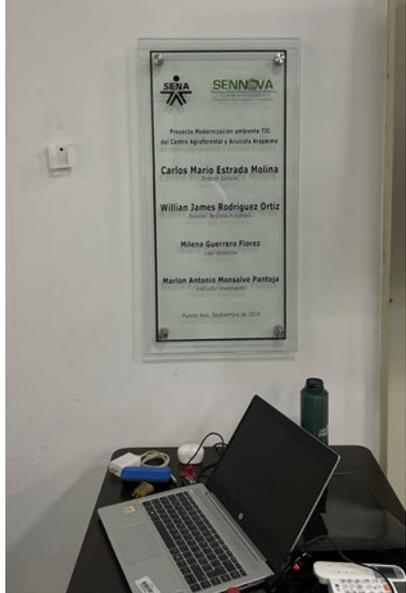
| REGISTRO FOTOGRÁFICO | OBSERVACIONES |
|---|---|
| | Por fallo judicial las placas deben ser retiradas |

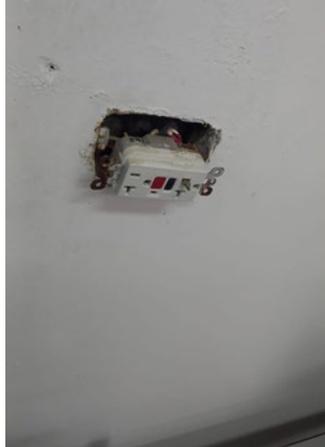
| | Tomas sin tapa y el aire acondicionado no funciona |

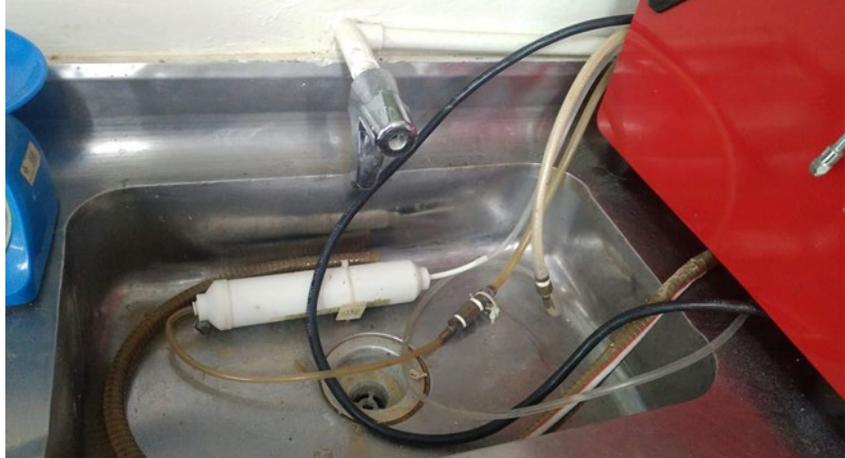
| | Lavaplatos sin uso y equipo sin conexión |

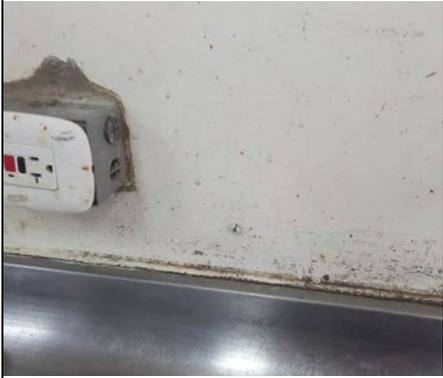
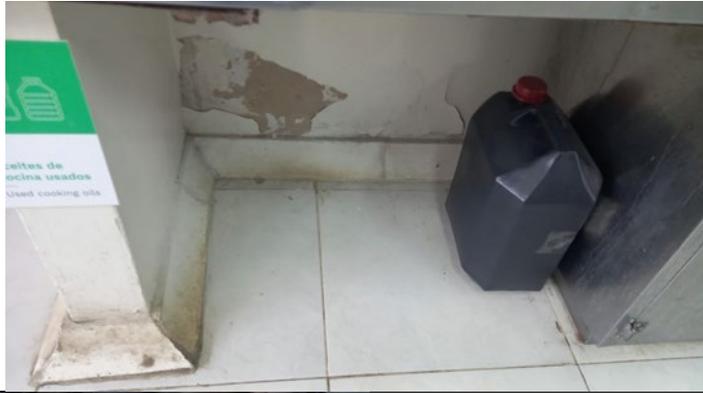
| REGISTRO FOTOGRÁFICO | OBSERVACIONES |
|---|---|
| <br> | Pintura en mal estado |

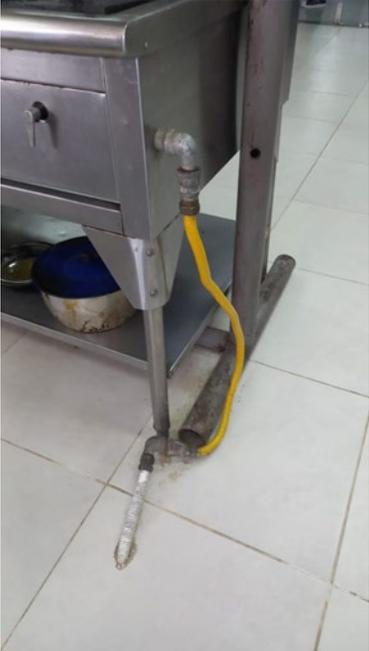
| REGISTRO FOTOGRÁFICO | OBSERVACIONES |
|---|---|
| | Conexiones sin llave de paso |

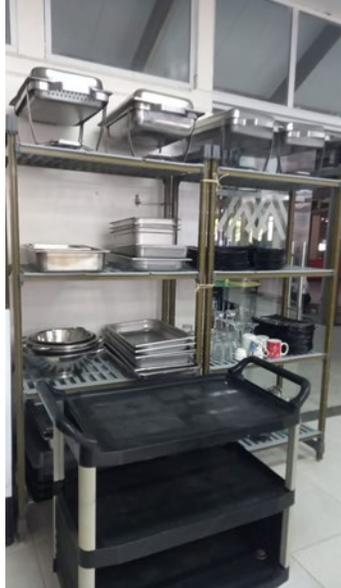
| REGISTRO FOTOGRÁFICO | OBSERVACIONES |
|---|--|
| | Se debe mejorar la fijación de la estantería |

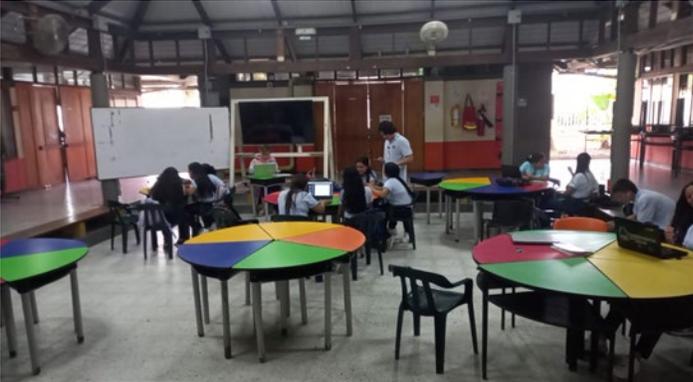
| REGISTRO FOTOGRÁFICO | OBSERVACIONES |
|---|--|
| | Se lleva a cabo la formación en un pasillo |

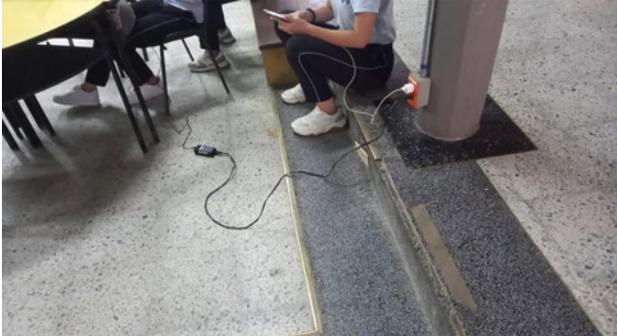
| REGISTRO FOTOGRÁFICO | OBSERVACIONES |
|---|--|
| | Cables en piso, riesgo locativo |

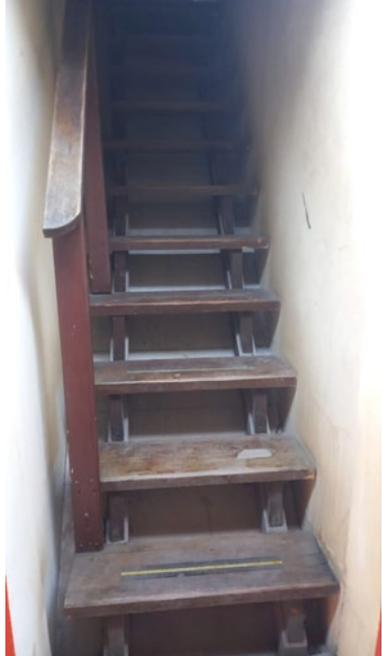
| REGISTRO FOTOGRÁFICO | OBSERVACIONES |
|---|--|
| | En contratación: Escaleras muy pequeñas y sin pasamanos |

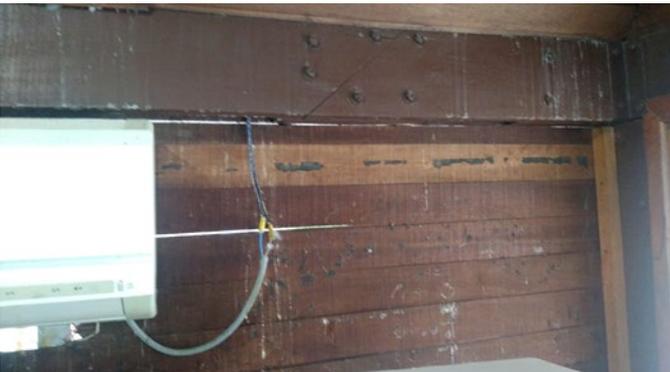
| REGISTRO FOTOGRÁFICO | OBSERVACIONES |
|---|--|
| | Riesgo eléctrico y contaminación por palomas en el espacio, se debe verificar el estado de la madera |

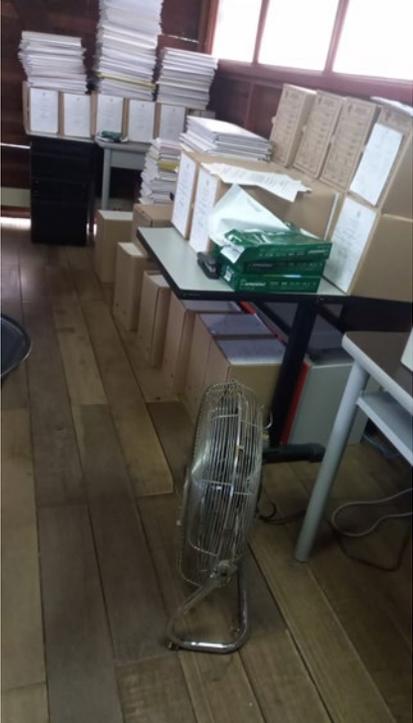
| REGISTRO FOTOGRÁFICO | OBSERVACIONES |
|--|---|
| A photograph showing a desk in an office. The desk is covered with numerous stacks of papers, some in boxes, and a green folder. A silver electric fan is on the floor next to the desk. The room has wooden flooring and a window in the background. | <p>NO se debe tener papelería en físico</p> |

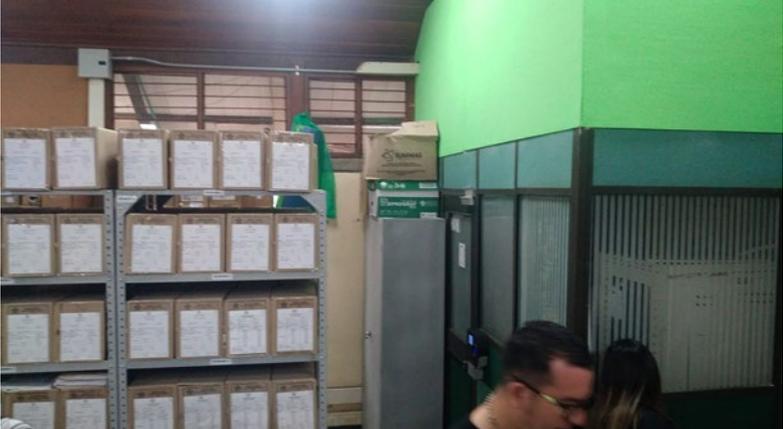
7. Auditorio con desnivel que ocasionó accidente de trabajo
8. El archivo no debe estar ubicado al lado del MDS porque se incumple las normas de archivística y hay riesgo eléctrico.

| REGISTRO FOTOGRÁFICO | OBSERVACIONES |
|--|---|
| A photograph of a filing area. On the left, there are metal shelving units filled with boxes of files. In the center, two people are looking at a computer monitor. To the right, there is a large metal filing cabinet. The wall is painted green. | <p>El archivo no debe estar ubicado al lado del MDS</p> |

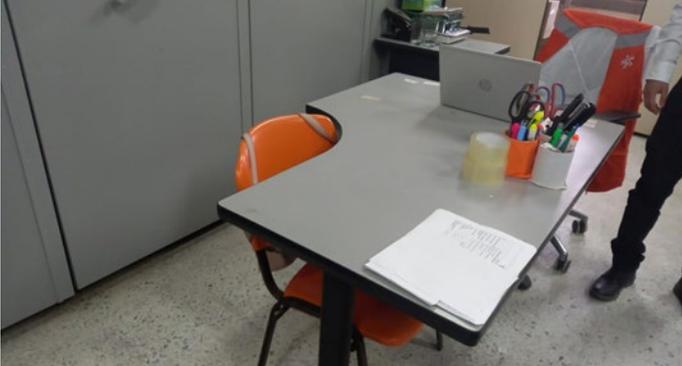
| REGISTRO FOTOGRÁFICO | OBSERVACIONES |
|--|---|
| A photograph of a workstation. A person is sitting on a simple orange plastic chair at a desk. The desk has a laptop, a pen holder, and some papers. The desk is not adjustable. The background shows a grey cabinet. | <p>Puesto de trabajo sin silla ergonómica en el archivo</p> |

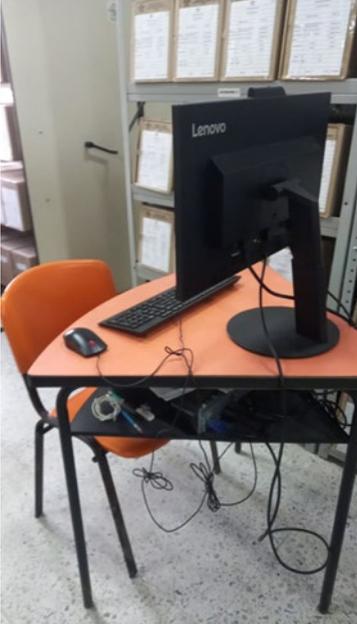
| REGISTRO FOTOGRÁFICO | OBSERVACIONES |
|--|--|
| | <p>Organizar cableado en el puesto de trabajo en archivo</p> |

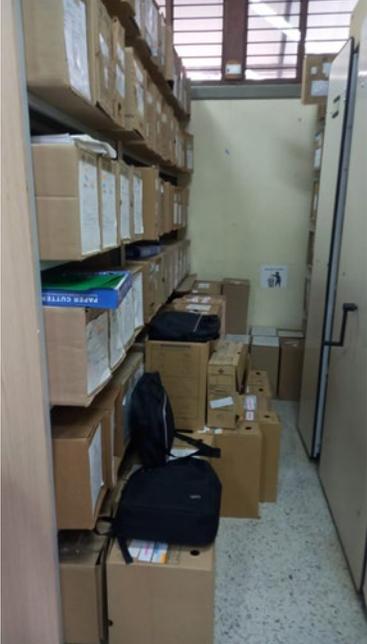
| REGISTRO FOTOGRÁFICO | OBSERVACIONES |
|--|--|
| | <p>Sin área de circulación reglamentaria en el archivo</p> |

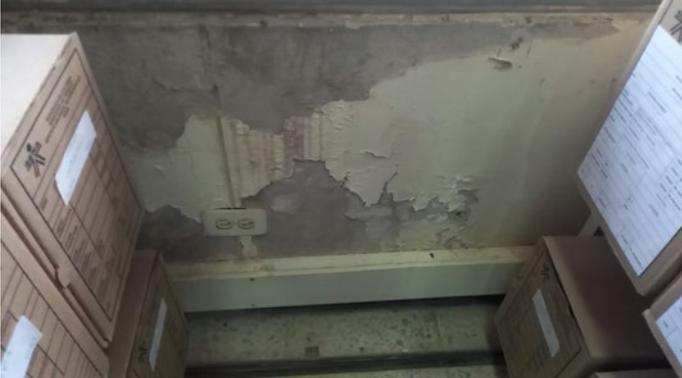
| REGISTRO FOTOGRÁFICO | OBSERVACIONES |
|--|---|
| | Humedades en paredes en el archivo |

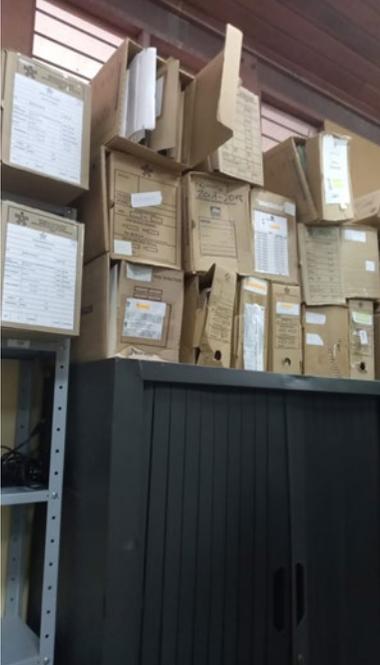
| REGISTRO FOTOGRÁFICO | OBSERVACIONES |
|--|---|
| | Almacenamiento sobre dimensionado en el archivo |

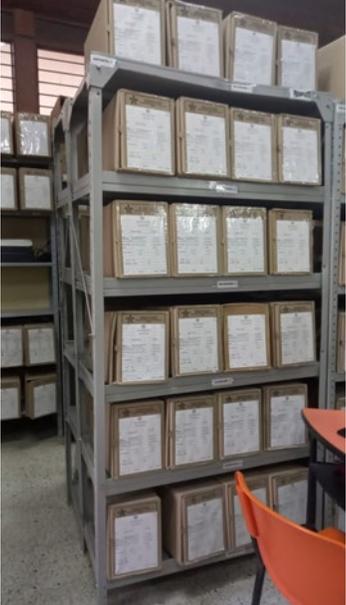
| REGISTRO FOTOGRÁFICO | OBSERVACIONES |
|---|--|
| | Estantería sin fijación y con peso |

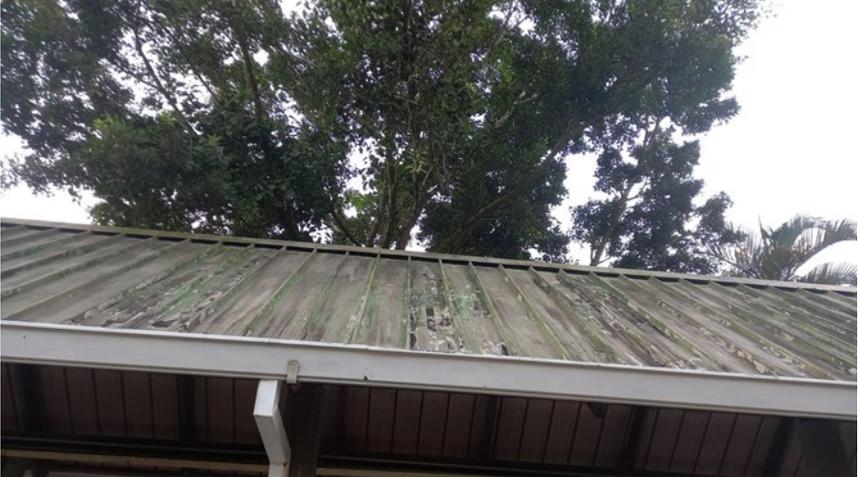
| REGISTRO FOTOGRÁFICO | OBSERVACIONES |
|---|--|
| | En general cubiertas con filtraciones o no tienen capacidad las canales para evacuar el agua |

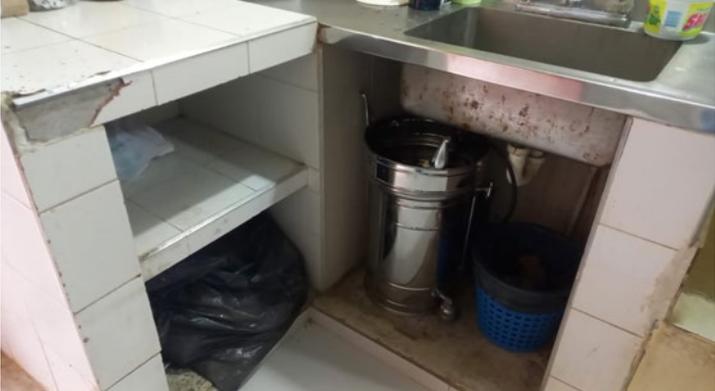
| REGISTRO FOTOGRÁFICO | OBSERVACIONES |
|---|--|
| | Cocineta en mal estado en general |

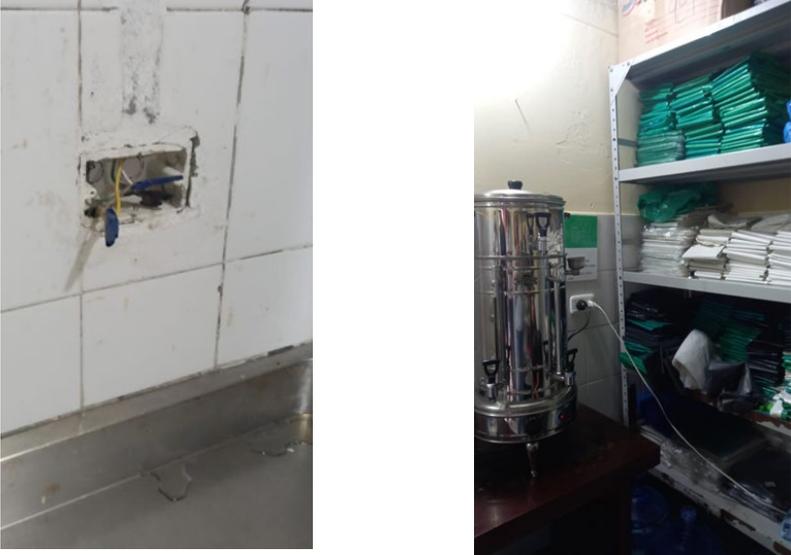
| REGISTRO FOTOGRÁFICO | OBSERVACIONES |
|--|---|
| | Riesgo eléctrico en la cocineta |

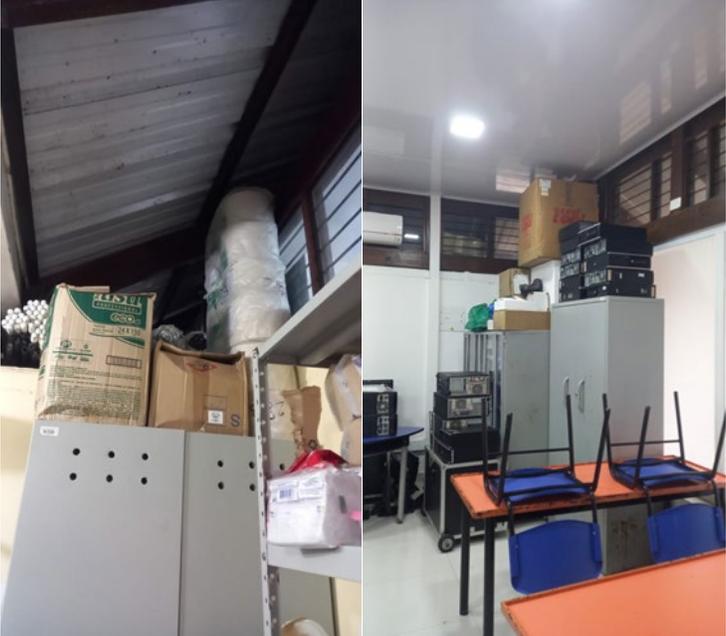
| REGISTRO FOTOGRÁFICO | OBSERVACIONES |
|--|---|
| | Almacenamiento sobre dimensionado en varias áreas |

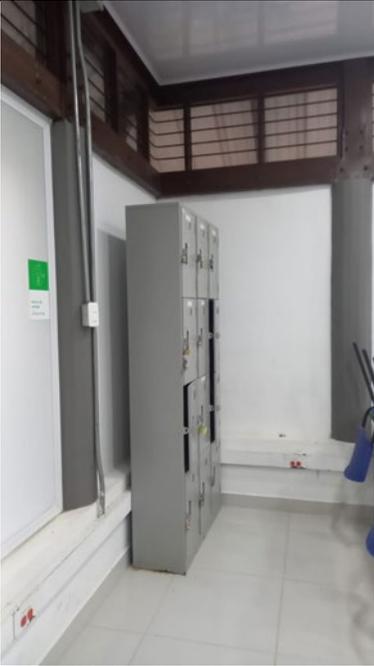
| REGISTRO FOTOGRÁFICO | OBSERVACIONES |
|---|--|
| | Estantería sin fijación |

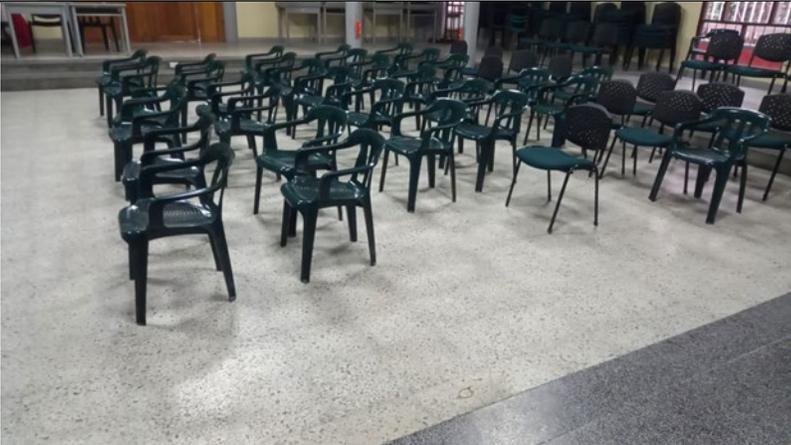
| REGISTRO FOTOGRÁFICO | OBSERVACIONES |
|---|--|
| | Auditorio con desnivel, hubo accidente |

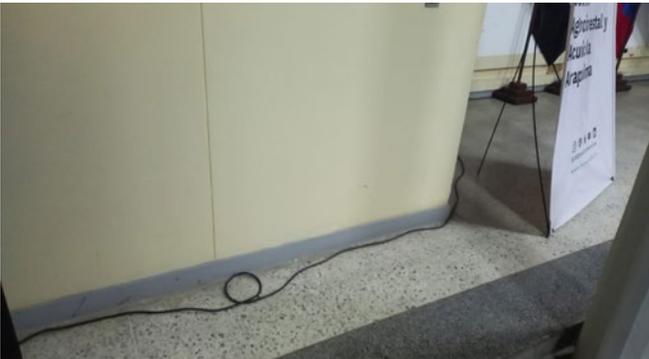
| REGISTRO FOTOGRÁFICO | OBSERVACIONES |
|---|--|
| | Cable en piso en el auditorio |

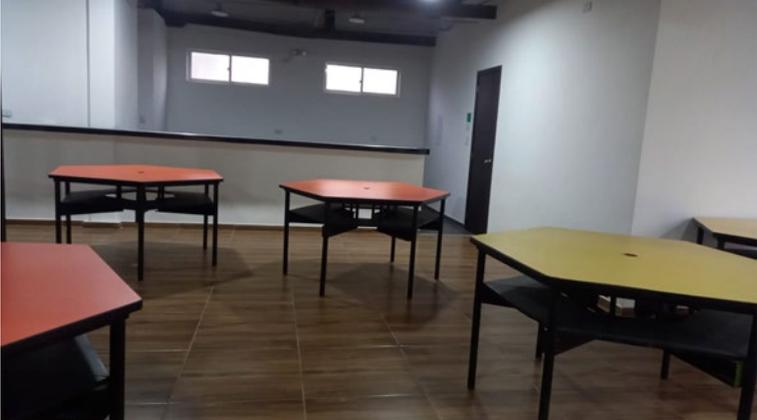
2. La cafetería requiere cambio de cubierta urgente porque el contrato vigente solo contempla el 50% de las cubiertas del Centro y no está incluida la cafetería. Se requiere incluir toda la sede para que no haya filtraciones.

3. La cafetería está sin dotación, sin cielo raso y se genera discomfort térmico
4. Se tiene equipo cromatógrafo sin conexión por proyecto Sennova porque se requiere instalación de energía regulada adecuada para el funcionamiento.

| REGISTRO FOTOGRÁFICO | OBSERVACIONES |
|---|---|
| | Espacio para cafetería sin el servicio a la fecha |

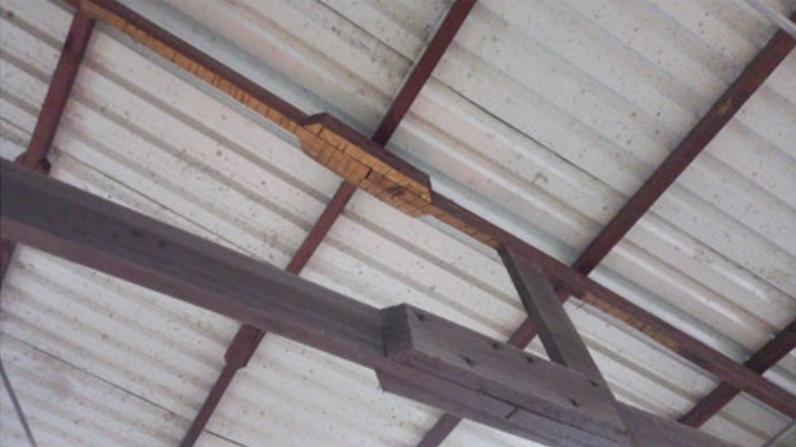
| REGISTRO FOTOGRÁFICO | OBSERVACIONES |
|---|---|
| | En varios tramos se evidencia deterioro en la madera, por tanto se sugiere estudio del estado en general |

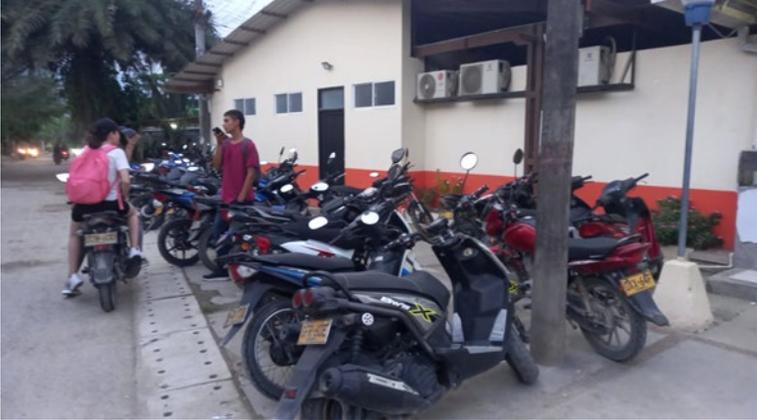
5. No tiene espacios de esparcimiento para los aprendices.
6. La sede no tiene cerramiento que garantice la seguridad, tampoco parqueadero suficiente para las motos de los aprendices y les toca dejarlas en la calle

| REGISTRO FOTOGRÁFICO | OBSERVACIONES |
|---|---|
| | Se requiere cerramiento del Centro, y los parqueaderos para las motos de los aprendices son insuficientes |

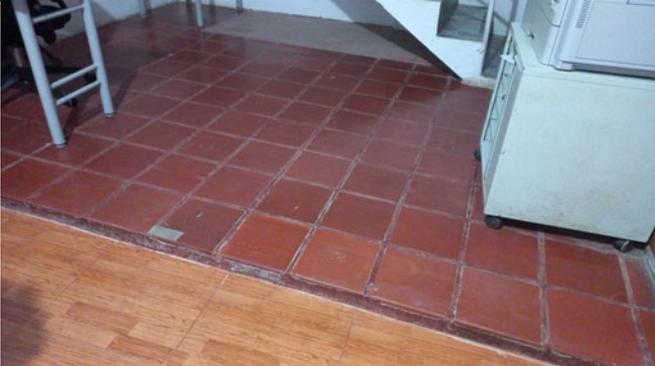
| REGISTRO FOTOGRÁFICO | OBSERVACIONES |
|--|--|
| | <p>Se requiere demarcación por cambio de nivel</p> |

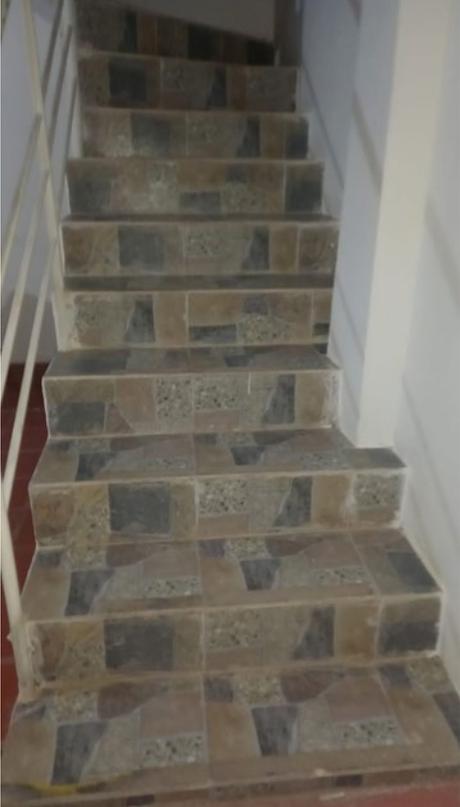
| REGISTRO FOTOGRÁFICO | OBSERVACIONES |
|---|---|
| | Escalera sin pasamanos a ambos lados y con antideslizante en mal estado |

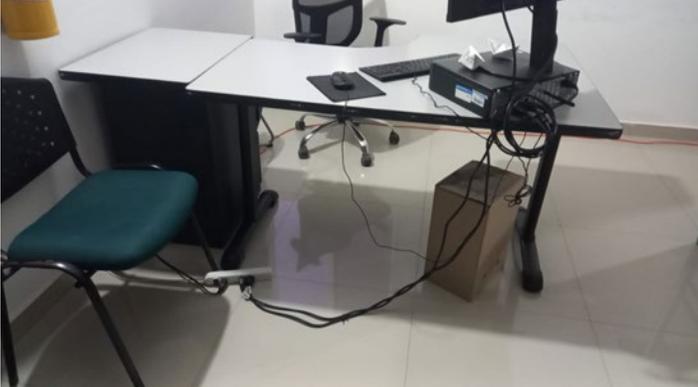
| REGISTRO FOTOGRÁFICO | OBSERVACIONES |
|---|---|
| | Cables en piso |
