**INSPECCIÓN DE CONDICIONES DE SEGURIDAD
CENTRO NACIONAL DE HOTELERIA, TURISMO Y ALIMENTO.**

**SERVICIO NACIONAL DE APRENDIZAJE -SENA
REGIONAL DISTRITO CAPITAL**

23 de julio 2021

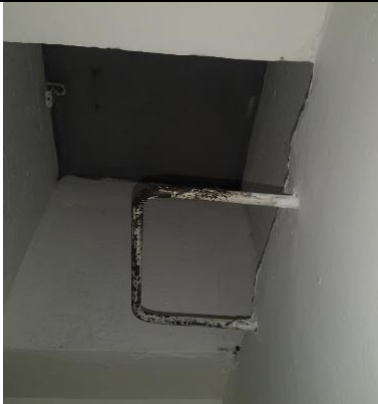
INGRESO CENTRO NACIONAL DE HOTELERIA, TURISMO Y ALIMENTOS				
UBICACIÓN	FACTOR DE RIESGO/CONDICIÓN INSEGURA/ DESCRIPCIÓN	DESCRIPCIÓN	EVIDENCIA	RECOMENDACIÓN
Piso 7	Condiciones de seguridad – trabajo en alturas	El acceso a la terraza no cuenta con ningún tipo de seguridad, lo que genera que personal no autorizado ingrese a esta área.

De acuerdo a lo estipulado en Resolución 1409. Art 8 se recomienda instalar una barrera en este acceso, para evitar el ingreso de personal no autorizado.
Piso 7	Condiciones de seguridad	Se evidencia la subsanación del techo que se encontraba con humedad.

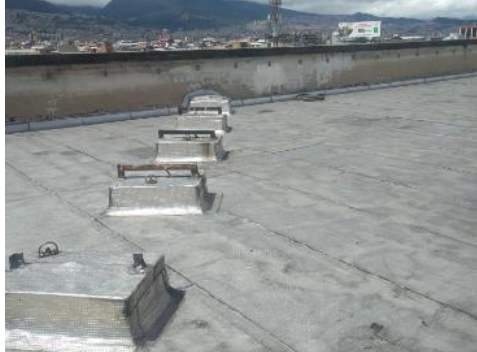
Piso 6	Condiciones Seguridad	de	Se evidencian pequeñas grietas en el piso de la terraza

De acuerdo a lo estipulado en la Resolución 2400. Art 11 se recomienda realizar mantenimiento preventivo en el piso de la terraza.
Piso 6	Condiciones seguridad	de	La pared se encuentra con humedad

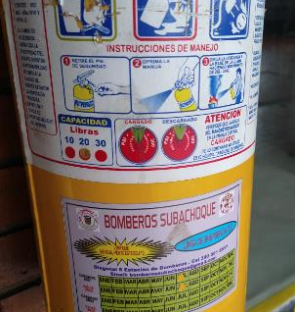
De acuerdo a lo establecido en la Resolución 2400. Art 11 se recomienda realizar subsanación en la pared por filtración de agua que baja del piso 7.
Piso 5	Condiciones seguridad	de	Los extintores se encuentran recargados

De acuerdo a lo estipulado en la NTC 2885 . Numeral 6.1.3 se recomienda mantener señalizados y libre de obstáculos.

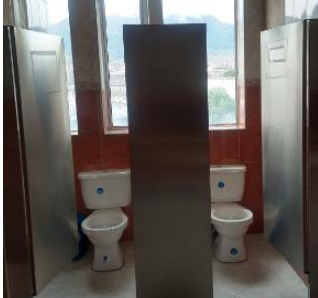
Ascensor	Condiciones de Seguridad	de El ascensor no esta en servicio por daño en polea.	 	Se recomienda realizar mantenimiento del ascensor según ficha de seguridad.
Piso 4	Condiciones de seguridad	de Se evidencia luminarias descolgadas	 	De acuerdo a lo estipulado en el Retie. Art 17 Se recomienda realizar el mantenimiento adecuado de las luminarias.
Piso 4	Condiciones de seguridad	de El baño de la biblioteca no cuenta con las tapas de los sanitarios.

De acuerdo a lo estipulado en la Resolucion 2400. Art 17 Se recomienda instalar las tapas de los sanitarios.

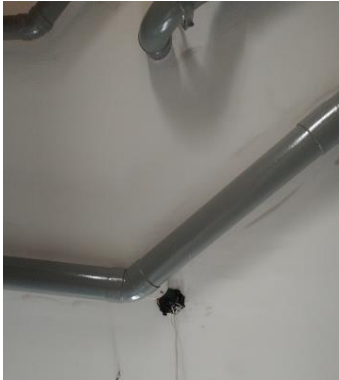
Piso 4 – Lockers	Condiciones seguridad	de	<p>En el área de lockers se evidencia cableado eléctrico sin protección.</p>

<p>De acuerdo a lo establecido en Retie. Art 25.7 Se recomienda mantener el cableado eléctrico protegido para evitar el contacto con el personal o algún otro elemento.</p>
Piso 4 – biblioteca	Condiciones Seguridad	de	<p>Se evidencia cableado eléctrico suelto.</p>

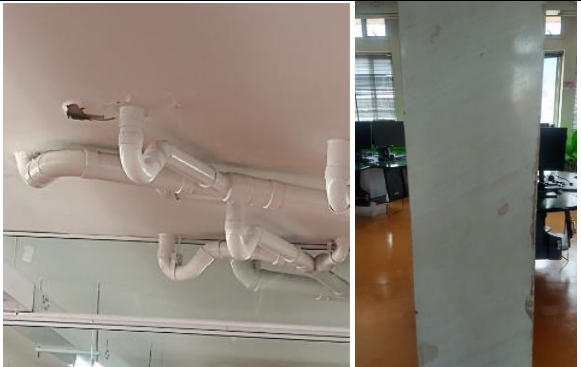
Piso 4	Condiciones de seguridad	Se encuentran techos y columnas de la biblioteca con problemas de humedad.

De acuerdo a lo estipulado en la Resolución 2400. Art 11 se recomienda impermeabilizar las áreas del techo y columnas afectadas.
Piso 4	Condiciones de seguridad	Escalera no cuenta con la baranda, en caso de instalación se reduciría el espacio aproximadamente 10 cm, lo que no admitiría una evacuación adecuada en caso de emergencia

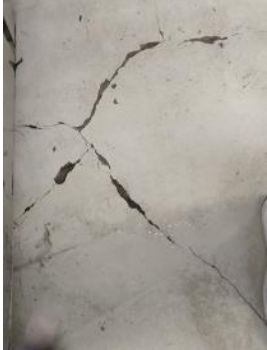
Piso 2 bodegas Urapanes	Condiciones de seguridad	Se evidencia piso con grietas

De acuerdo a lo estipulado en la Resolucion 2400. Art 8 se recomienda realizar mantenimiento del piso, para prevenir desprendimientos del mismo.
----------------------------	-----------------------------	----------------------------------	---	--

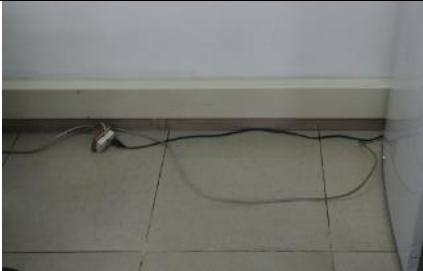
Piso 2 coordinación académica	Condiciones de seguridad	Se evidencian tomas eléctricas sueltas

De acuerdo a lo establecido en Retie Art. 25.7 se recomienda instalar las tomas eléctricas en las paredes.
Sótano – Laboratorios	Condiciones de seguridad	Se evidencia ducha de emergencia sin demarcación

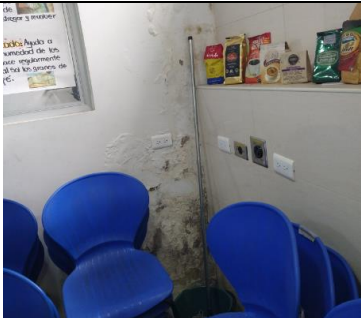
Sótano ambiente Barismo 1	Condiciones de seguridad	Se encuentra áreas con humedad

De acuerdo a la Resolución 2400 Art 11 se recomienda realizar el mantenimiento de esta área y mantener orden y limpieza.
Sótano – Lavandería	Condiciones de seguridad	Se encuentra cableado eléctrico sin protección

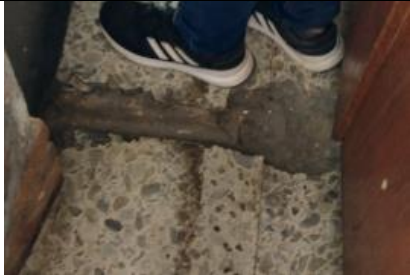
Sótano lavandería	Condiciones de seguridad	de Se evidencia piso con huecos

De acuerdo a la Resolucion 2400. Art 11 se recomienda realizar mantenimiento preventivo del piso con el fin de evitar caídas y eventos no deseados.
Sótano – Lavandería	Condiciones de seguridad	de Se evidencian cajas eléctricas sin protección

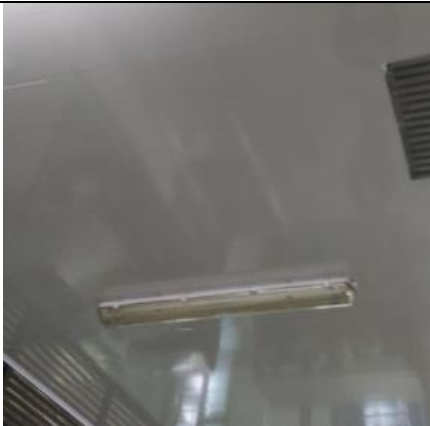
Sótano Cocina	Condiciones de seguridad	de Se encuentran luminarias en mal estado.

De acuerdo a lo estipulado en el Retie Art 17 Se recomienda realizar el cambio pertinente de las luminarias que se encuentran en mal estado.
Sótano	Condiciones de seguridad	de Se evidencia tomas eléctricas en mal estado

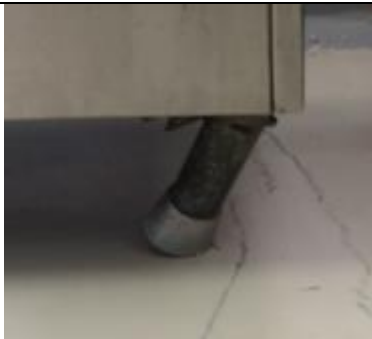
Sótano	Condiciones de seguridad	Se encuentra mesa con soporte en mal estado

Se recomienda realizar el retiro o mantenimiento de puntos de apoyo de la mesa
Sótano	Biológico	Se evidencia excremento de roedores en el área

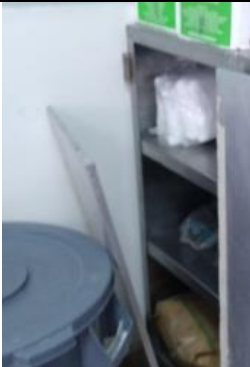
Sótano Chocolatería	Condiciones de seguridad	Se evidencia cajón con puerta en mal estado

Se recomienda realizar mantenimiento correctivo de los elementos que se encuentran en mal estado (instalación de puerta de cajón)
------------------------	--------------------------	---	---	---

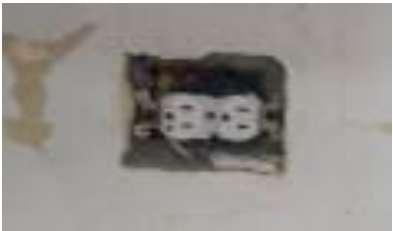
De acuerdo a la Resolución 2400 Art 11 Se recomienda realizar el mantenimiento preventivo del techo.
Sótano Procesado de carnes	Condiciones de seguridad	Se evidencia tomas eléctricas sin tapa

De acuerdo a lo establecido en el Retie Art 27.6.2 Se sugiere instalar las tapas de las tomas para evitar contacto directo con el personal o con algún otro elemento

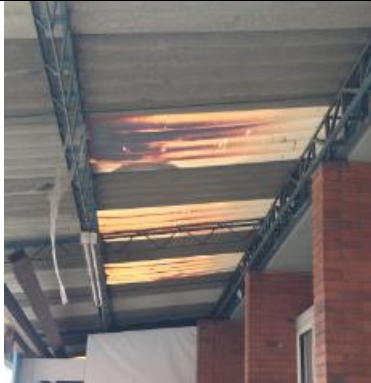
De acuerdo a lo establecido en la NTC 1461-5.3 se recomienda mantener los desniveles señalizados para evitar caídas y golpes.
Piso 1 terraza	Condiciones de seguridad	Se evidencian tejas deterioradas por factores del ambiente

De acuerdo a lo estipulado en la Resolución 2400 Art 11 se recomienda realizar su respectivo mantenimiento o cambio si se requiere.
Piso 3 ambiente formación Almendros	Condiciones de seguridad	Se evidencia humedad y goteras en el área y poca ventilación

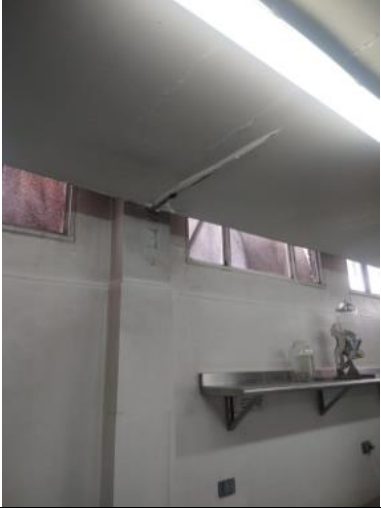
Cocina urapanes	Condiciones de seguridad	Se evidencia dilatación en techo de cocina

Según Resolución 2400 Art 11 Se recomienda realizar mantenimiento de estas áreas en donde se evidencian dilataciones y grietas.
Piso 3 – Terraza	Condiciones de seguridad	Se evidencia cubierta en acrílico deteriorada por lo que permite la filtración de agua en diferentes áreas

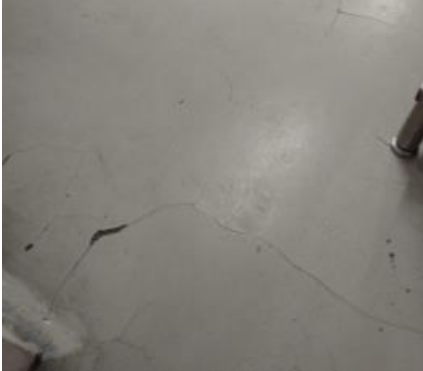
Cocina Cerezos	Condiciones de seguridad	Se evidencia que el piso con grietas.

Según la Resolución 2400 Art 8 Se recomienda realizar el mantenimiento del piso, para evitar desprendimientos del mismo.
Cocina Primavera	Condiciones de seguridad	Se evidencia deterioro en piso de la cocina

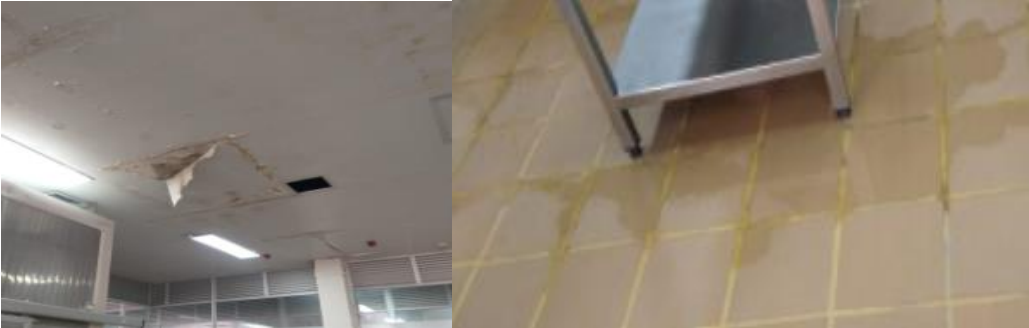
Procesamiento de cárnicos	Condiciones de seguridad	Se evidencia desprendimientos en techo y filtraciones de agua en el área

Según Resolución 2400 Art 11 recomienda realizar mantenimiento adecuado preventivo de techos, paredes, pisos y columnas del área.
Pasillos cerca de SENOVA	Condiciones de seguridad	Se evidencia el piso con grietas

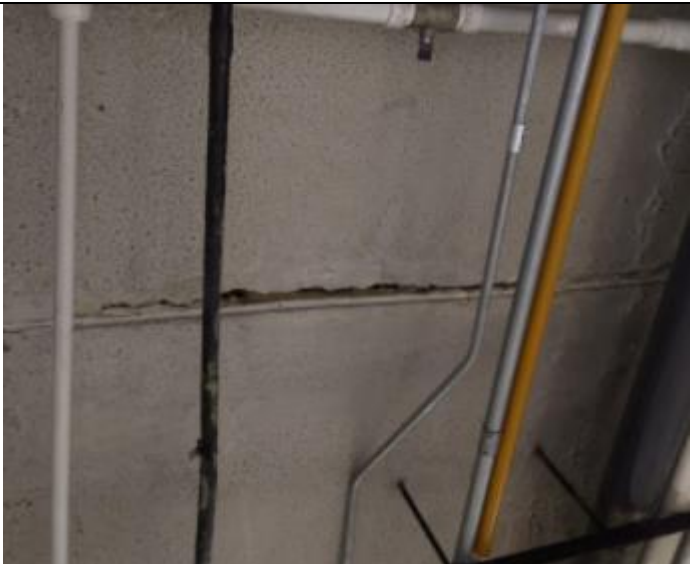
Barismo	Condiciones de seguridad	Se evidencia dilación y grietas en techo

Según Resolución 2400 Art 11 Se recomienda realizar mantenimiento de estas áreas en donde se evidencian dilataciones y grietas.
---------	--------------------------	--	--	---
