## VISITA CON LA DAF- INFRAESTRUCTURA A LA REGIONAL GUAJIRA

### Centro Industrial y de Energías Alternativas, Sede de Comercio y en Maicao

Los días 10, 11 y 12 de septiembre de 2025, se cumplió compromiso con la DAF (Dirección Administrativa y Financiera) Infraestructura, para llevar a cabo un diagnóstico de necesidades de mantenimiento, adecuaciones, obras nuevas, inversiones en la Regional y por supuesto orientar a los responsables para que en el plan de acción para el 2026, lo hiciieran conforme lo establecen los lineamientos. Esta visita fue anunciada en la reunión de relacionamiento sindical del 5 de septiembre del presente año por el presidente de la subdirectiva Guajira Elkin Fuentes.

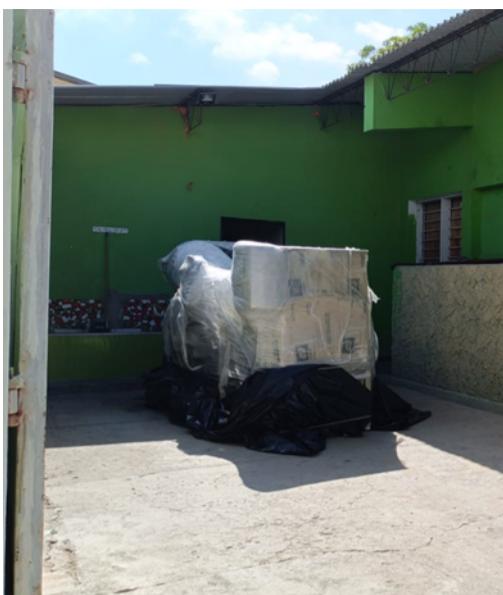
Máquina para SENA Harina sin instalación a la fecha, al sol y al agua

Los habitantes de la Guajira siguen esperando la harina y el SENA con los equipos guardados perdiendo garantía y sin poner en operación

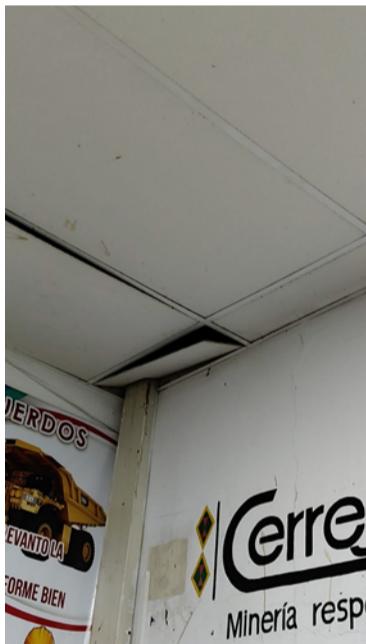
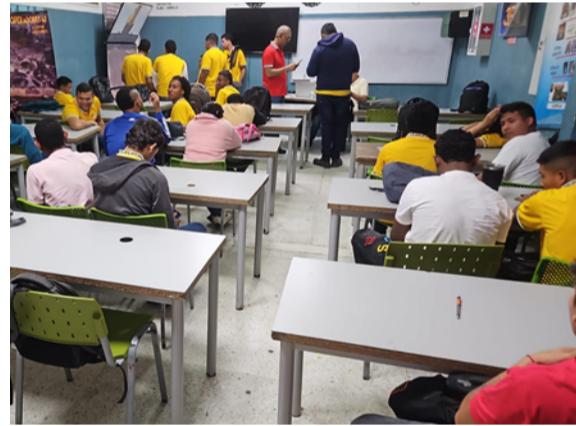
Taller de operación con riesgo locativo Sin área de circulación reglamentaria

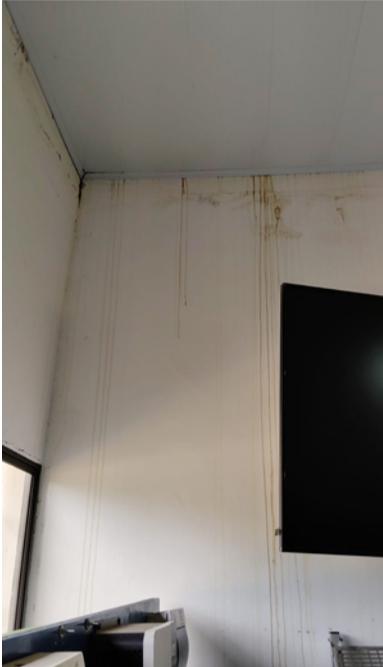
<p>Taller de energía renovable, humedad en las paredes, por filtración de agua.</p>	<p>Paneles solares afectados con la explosión de la armería del batallón Cartagena</p>

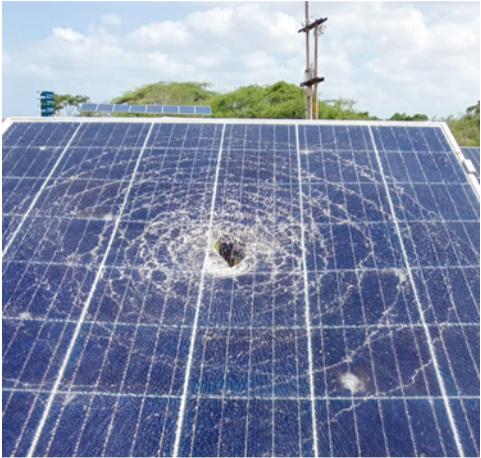
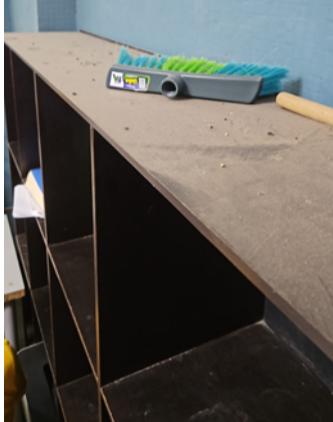
<p>Taller de operación con materia fecal de roedores</p>

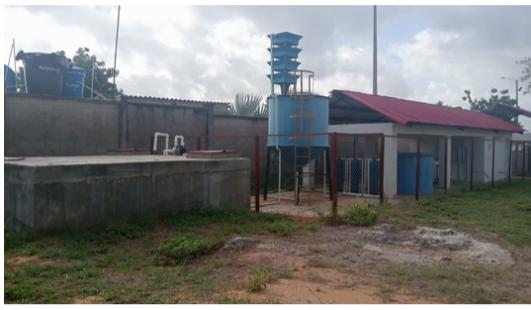
<p>Planta de tratamiento de agua potable nueva sin funcionamiento a la fecha, solo dos meses funcionó</p> <p>A partir de problemas eléctricos la bomba quedó fuera de servicio</p>	<p><b>Laboratorio para dosificación de la planta, sin funcionamiento</b></p> <ul style="list-style-type: none"> <li>1. No tienen equipos para el laboratorio al parecer no los han solicitado, ni tampoco insumos</li> <li>2. No se evidenció el protocolo para funcionamiento</li> <li>3. No hubo inducción ni capacitación al trabajador oficial sobre dosificación y puesta en marcha de los equipos de la planta</li> <li>4. No le han hecho mantenimiento a la planta</li> <li>5. El Centro debe hacer proyecto para mantenimiento, adecuación del tanque de almacenamiento</li> </ul>

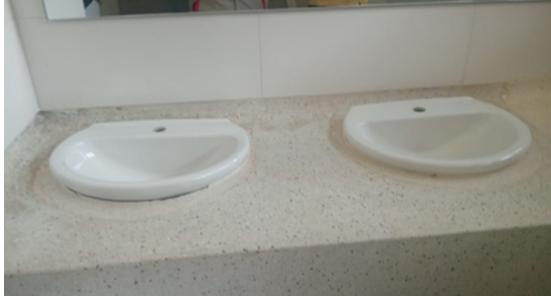
<p>Unidades sanitarias contiguas a la cafetería, <b>sin funcionamiento desde que fueron remodelados en el 2021</b></p>

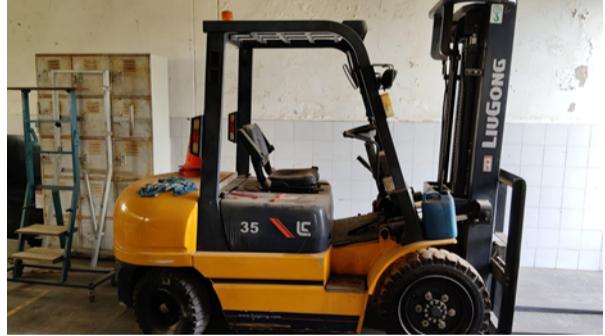
<p>Montacargas sin uso por falta de mantenimiento</p>

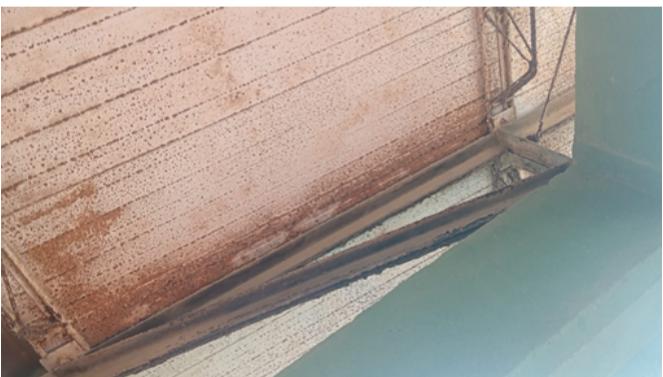
<p>Techo en mal estado requiere cambio de cubierta</p>

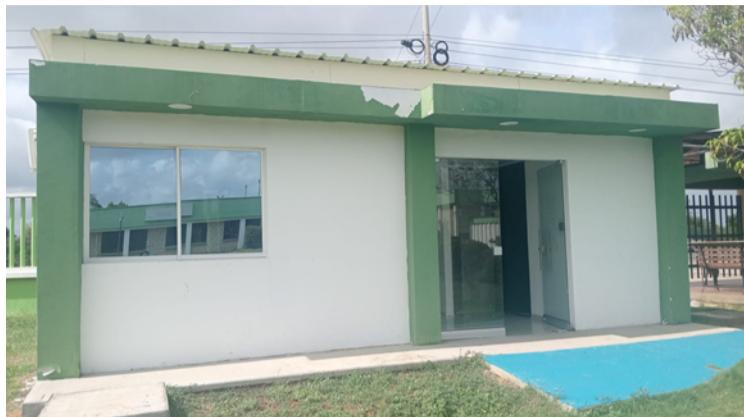
Oficina de atención al usuario sin poner en funcionamiento, hay un presunto detrimento del patrimonio público

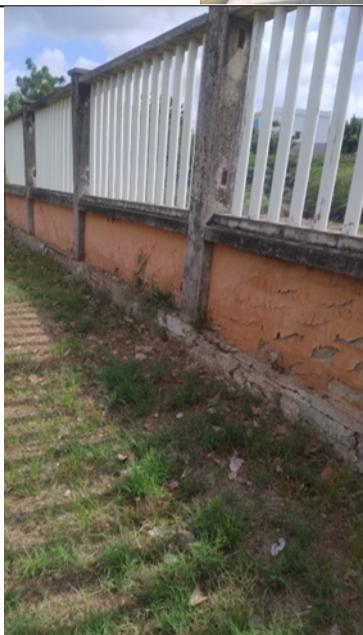
Cerramiento en mal estado que amerita cambio total antes de que ocurra algún evento que lamentar

2. Reja del acceso a vehículos: Se recomienda realizar intervención prioritaria mediante mantenimiento correctivo de la reja
3. Cerramiento de la sede: Se recomienda realizar intervención prioritaria mediante mantenimiento correctivo en el cerramiento en la sede
