**Informe visita sede norte
Centro de Electricidad y Automatización Industrial - CEAI
Marzo 3 de 2022**

El jueves 3 de marzo de 2022 en la tarde se hace una visita de inspección a las instalaciones de la Sede Norte por parte del instructor Fernando Ruiz Gallego miembro de la junta directiva de SINDESENA VALLE y miembro del COPASST de los centros del Complejo Salomia y la cual se encuentran los siguientes aspectos:

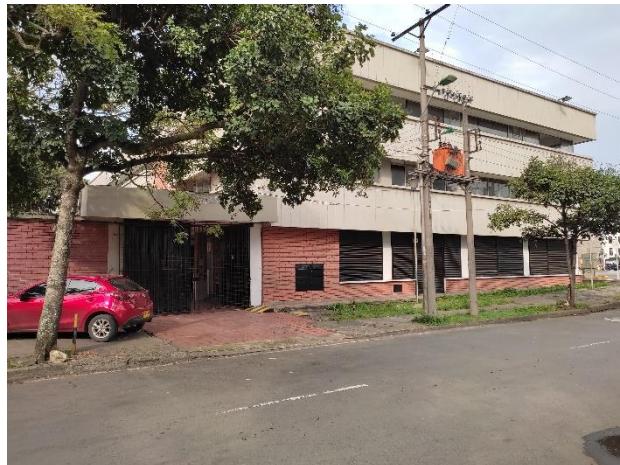
Puerta de ingreso
Sede Norte

Esta es la puerta de ingreso de la sede norte, en la que hay espacio para 30 ambientes de formación y en la que confluyen aprendices, instructores y administrativos de dos centros de formación, Centro de la Construcción y Centro de Electricidad y automatización industrial.

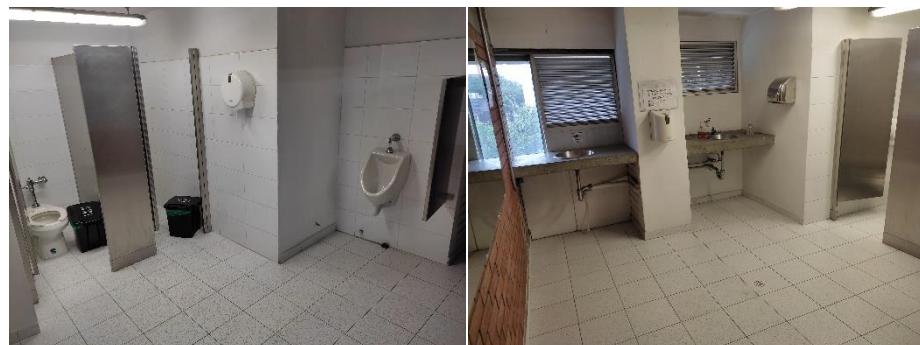
La sede cuenta con baños en los tres pisos y se encuentran funcionando.

Baños tercer piso

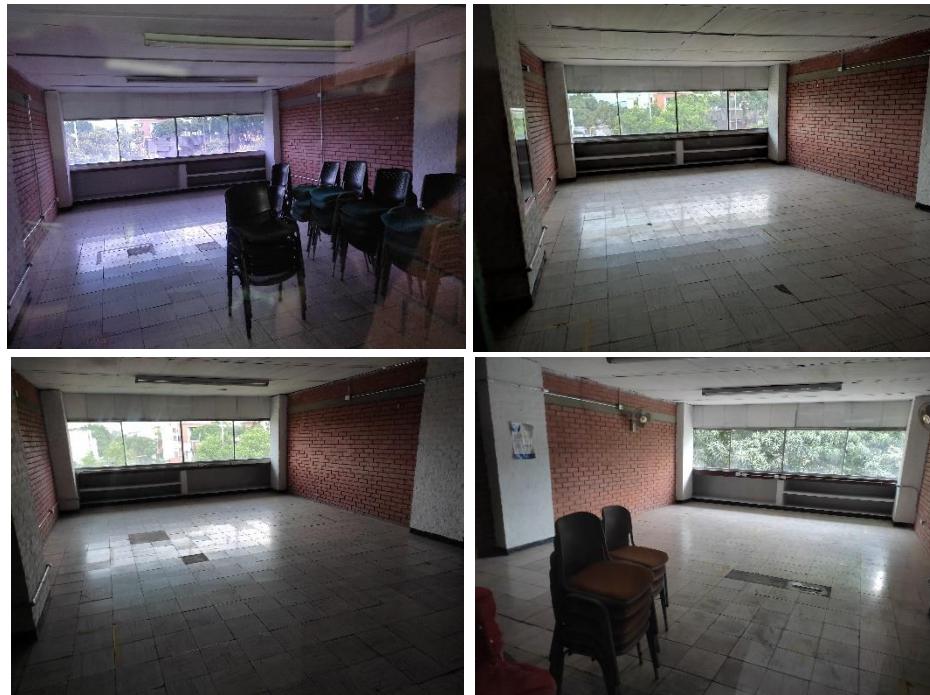
Al momento de la visita se encuentran habilitados 7 de los 15 ambientes correspondientes al CEAI, como se observa en las fotos los ambientes no cuentan con el mobiliario adecuado para impartir la formación, lo que conlleva que algunas de éstas se estén realizado de manera desescolarizada, particularmente los componentes de bilingüismo e integralidad. Es importante que desde el centro se nos indique que pasó con el mobiliario de alrededor de 30 ambientes que se tenía para las dos sedes antes de la pandemia (Alameda y Bretaña).

Ambientes tercer piso sin dotación para ser utilizados

De acuerdo con la inspección realizada a las instalaciones de la Sede Norte se encuentra que las instalaciones en mejores condiciones que la visita realizada días anteriores, encontramos algunos aprendices en formación, pero consideramos que se hace necesario la adecuación lo antes posible de los ocho ambientes que faltan por entrar en uso, es importante que tengan las condiciones idóneas, que permitan que aprendices e instructores puedan atender la formación acorde a lo establecido por la norma.

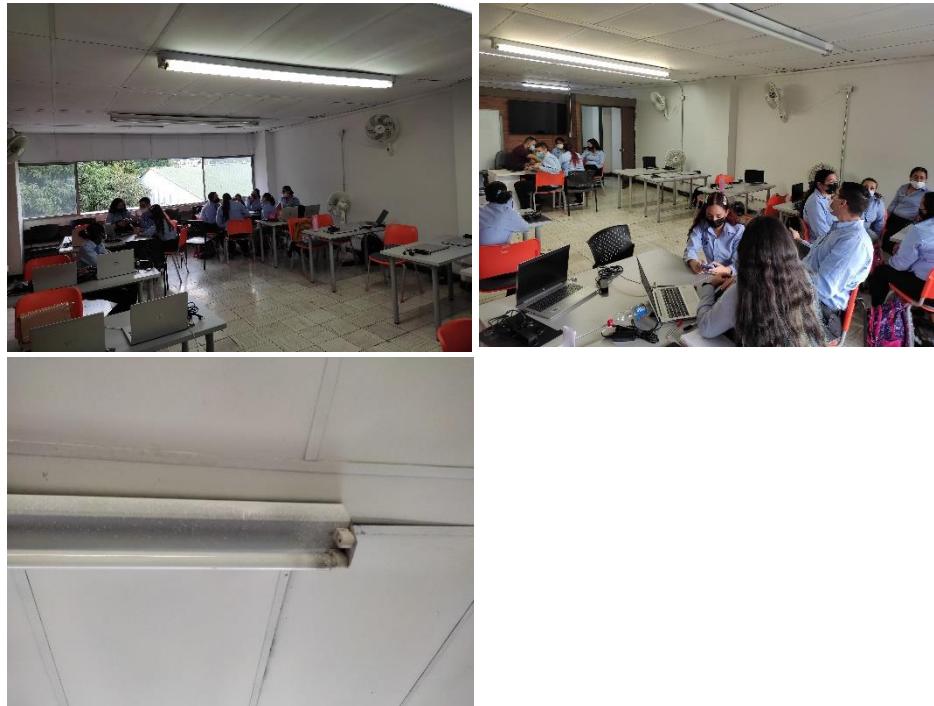
Encontramos algunos aprendices en el desarrollo de las acciones de formación, fueron saludados y se les manifestó el motivo de la visita, es de resaltar que ellos manifiestan que los equipos de computo se encuentran sin el sistema office sin funcionar y sin conectividad, además encontramos en el ambiente una de las lámparas fundida lo que genera en los aprendices una mayor dificultad para estudiar, encontramos que el ambiente cuenta con ventiladores y puntos de conexión eléctrica.

Ambiente
habilitado 3er
piso, portátiles
sin conectividad y
sin office,
lámpara fundida

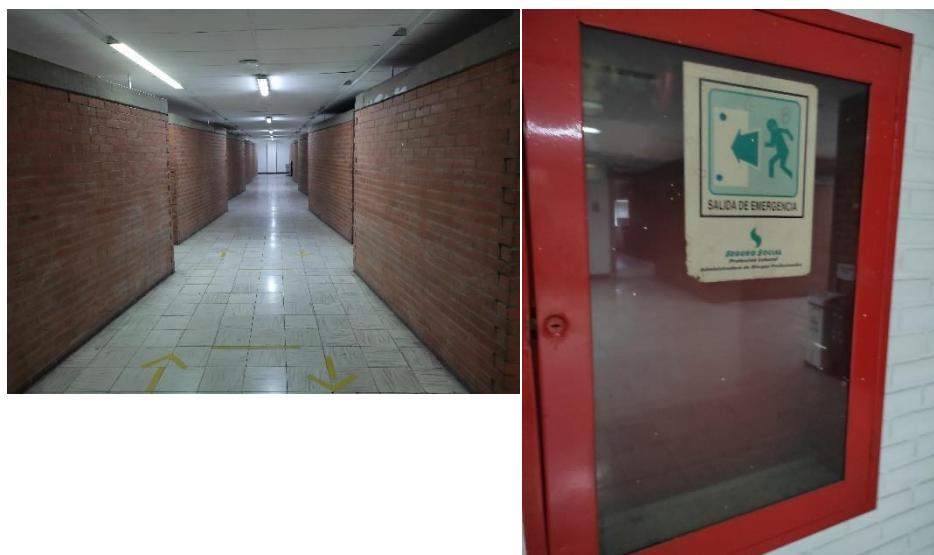
La señalización que encontramos en los pasillos no corresponde a la exigencia de la norma, además los gabinetes contra incendios no tienen manguera, extintor, hacha de pico entre otros aspectos que componen el gabinete.

Falta de
luminarias en
pasillo y de
manguera en
gabinete contra
incendios

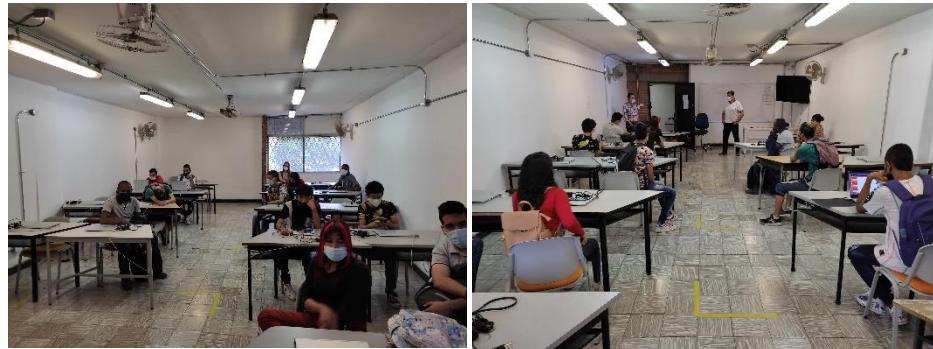
Los ambientes del segundo piso cuentan con instalaciones eléctricas, portátiles de apoyo a la formación, ventiladores, televisor, permitiendo que las acciones de formación se realicen con el confort requerido y adecuado.

Ambientes
habilitados 2do
Piso

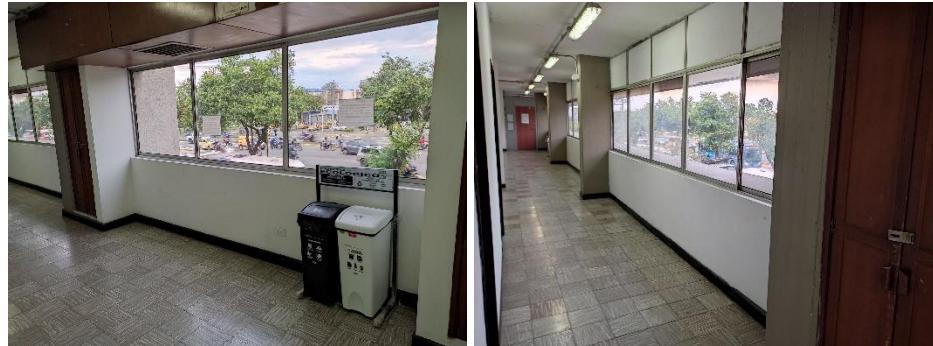
En el extremo frontal de la sede norte se encuentran estos ventanales cerrados, entendemos que evitan el ruido externo producido por el flujo vehicular de la avenida tercera norte, pero a su vez genera una sensación térmica de calor excesivo provocando en esa zona malestar para aprendices, instructores y administrativos que transitán por ese sector

Zona frontal de la
Sed Norte Av 3N
hermética genera
calor

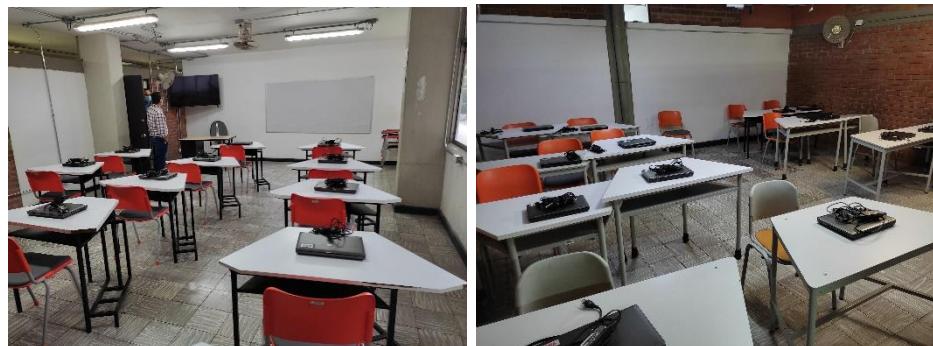
En la visita se encontró que los ambientes de formación que están dotados y en funcionamiento cuentan con los elementos necesarios para su uso.

Ambientes de
formación
dotados y en
funcionamiento

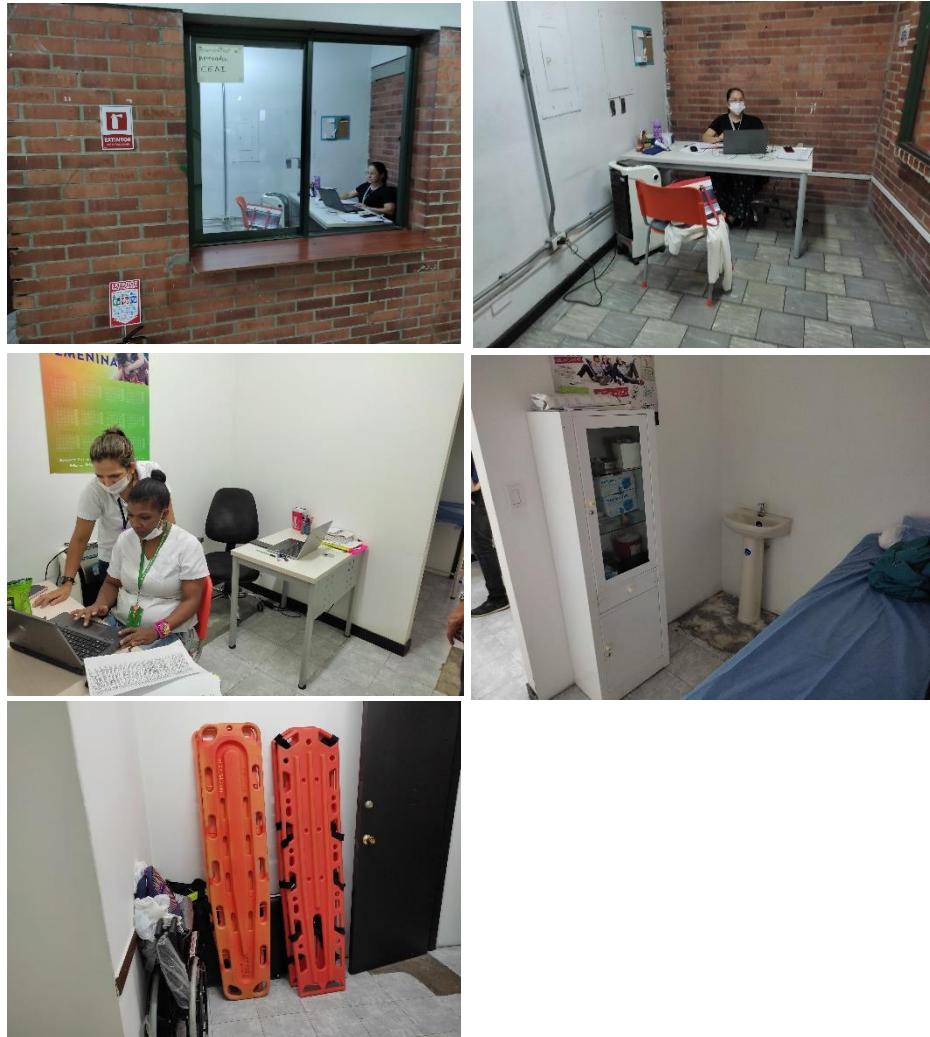
En los espacios definidos para Bienestar al Aprendiz, respecto de la atención por parte de una Psicóloga o Trabajadora Social, así como de las auxiliares de enfermería tienen condiciones adecuadas. Estos espacios están ubicados en el primer piso de la edificación y son de fácil acceso.

Espacios de Bienestar al aprendiz

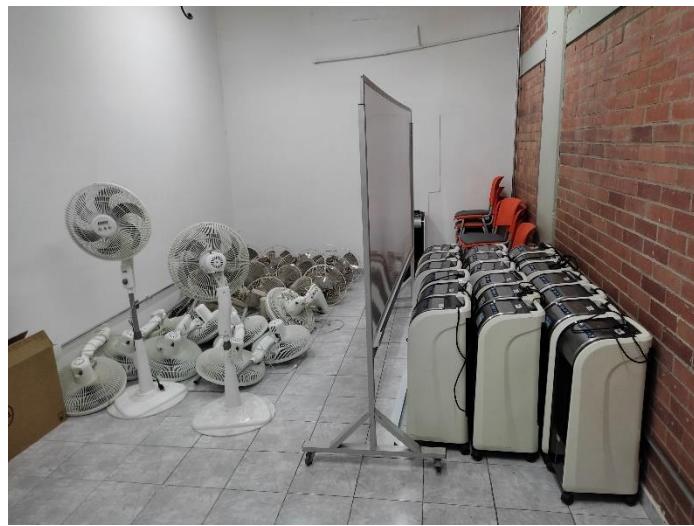
En dialogo sostenido con Federico Guzmán, profesional administrativo a cargo de la sede por el CEA, nos indica que los ventiladores que aparecen en la foto corresponden a la acomodación que se hará en los ambientes que aún no están en uso.

Bodega de ventiladores por ubicar

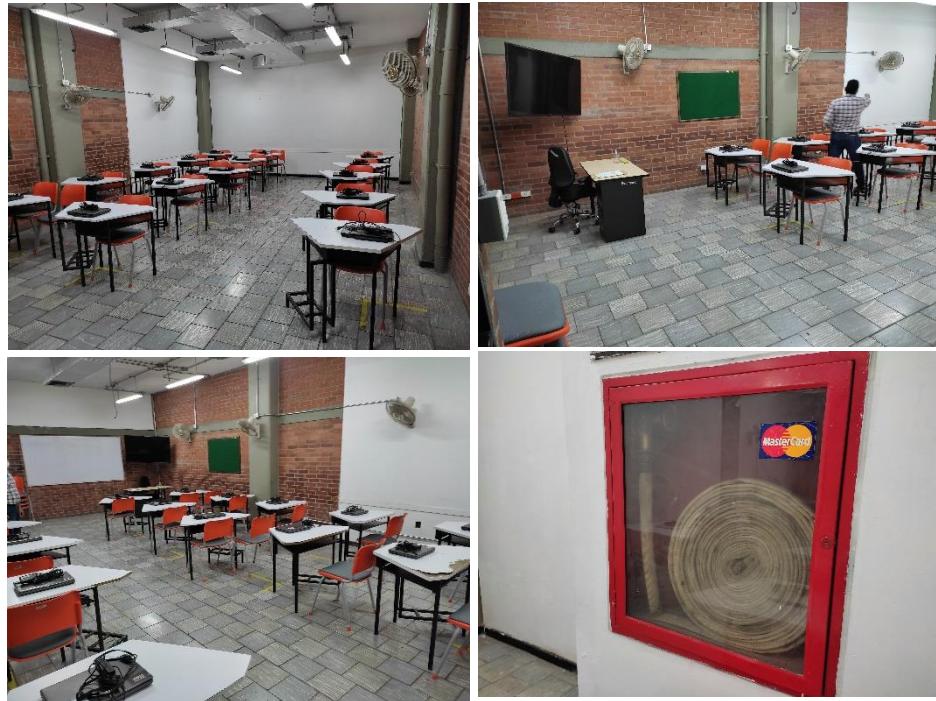
En uno de los ambientes del primer piso encontramos de nuevo un gabinete contraincendios que presenta una situación de olvido, sucio y seguramente no prestaría su servicio si en algún momento se requiere. Consideramos que se solicite al cuerpo de bomberos de Cali, una revisión de estos gabinetes, que permitan tener un respaldo de ayuda frente a una situación calamitosa.

También es de anotar que encontramos algunas mesas en malas condiciones en la cubierta posterior, lo que podría provocar un accidente a los aprendices, además que algunos portátiles por la falta de uso generada por la pandemia se encuentran averiados en su aspecto físico.

Ambientes 1er piso
Gabinete contraincendios en desuso, sucio sin demarcación.

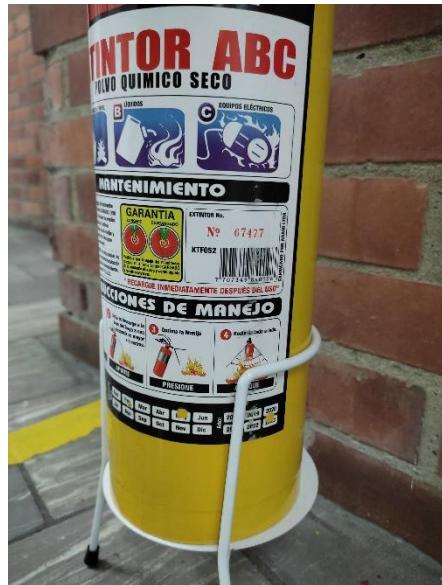
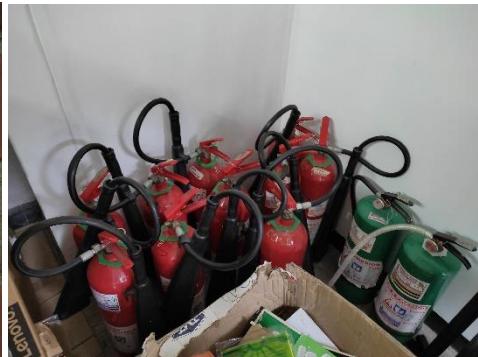
Los extintores se encuentran cargados y con fecha de caducidad para el año 2023, se observa en la foto que están guardados en bodega esperando ser ubicados en los ambientes que aún no se adecuan.

Extintores del
CEAI por ubicar
en la sede

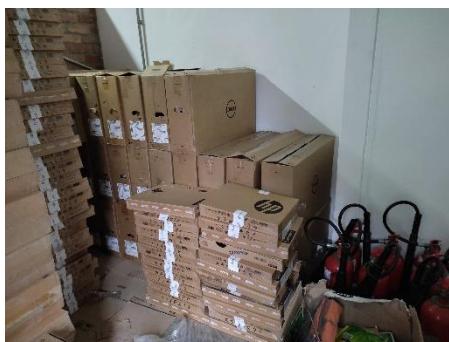
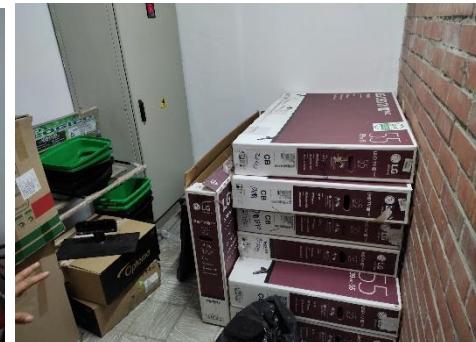
En bodega también se encuentra los portátiles, televisores, computadores de mesa que serán parte de los ambientes que están por ser utilizados.

Bodega para
computadores de
mesa, portátiles y
televisores por
ubicar

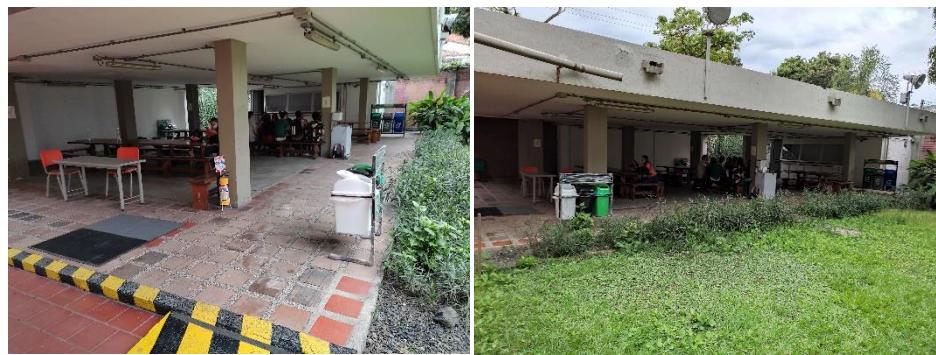
Al ingreso del edificio se encuentra el espacio de la cafetería que aún no está en uso, al preguntar las razones se nos informa que la propietaria de las instalaciones lo subarrendará, en el momento de la visita se tiene en cuenta que asisten a formación en jornadas de mañana, tarde y noche interactúan alrededor de 21 grupos de formación, sumado a un grupo de instructores que no cuentan con el servicio y deben salir a buscar opciones de refrigerio y alimentación generando un riesgo que los obliga a salir de la sede, esta situación debe resolverse lo antes posible.

Espacio de cafetería sin uso

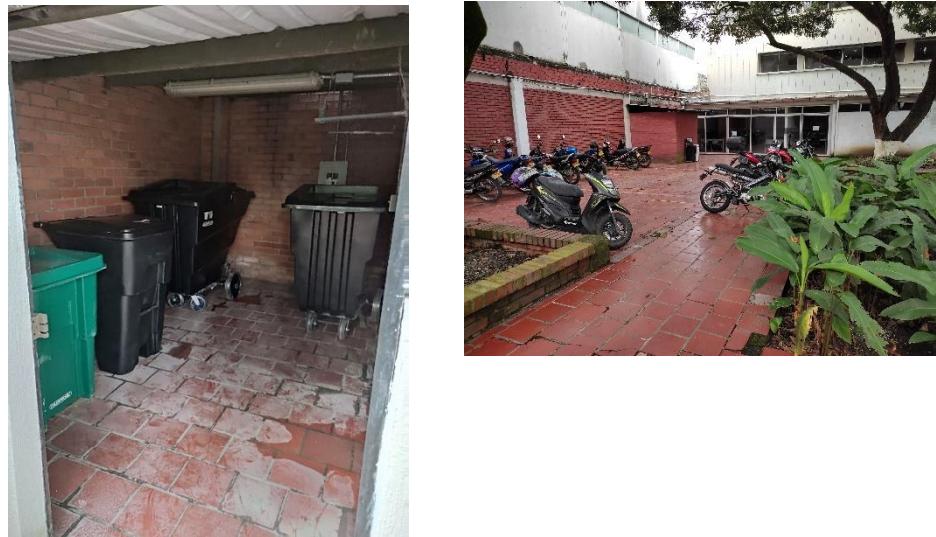
Se encuentra un espacio en el que hay disposición final de la basura que genera el uso de la sede y la interacción de las personas que ahí confluyen, también se observó que hay un parqueadero habilitado para aprendices e instructores que tiene un cupo limitado, que una vez se llena, los demás usuarios deberán parquear en las afueras de la edificación, dejando los mismos con niveles de vulnerabilidad a posible robo, en ese sentido se debe habilitar un espacio mayor debido a que las motocicletas son los vehículos más usados por los aprendices y algunos instructores.

Zona de parqueo de motos y zona de disposición de residuos
