HALLAZGOS EN EL SENA REGIONAL CASANARE Centro Agroindustrial y Fortalecimiento Empresarial

Visita Realizada por trabajadores y representante de los Trabajadores al COPASST Nacional
PRIMERA PARTE

17 al 19 de Julio de 2017

SINDESENA JUNTA NACIONAL

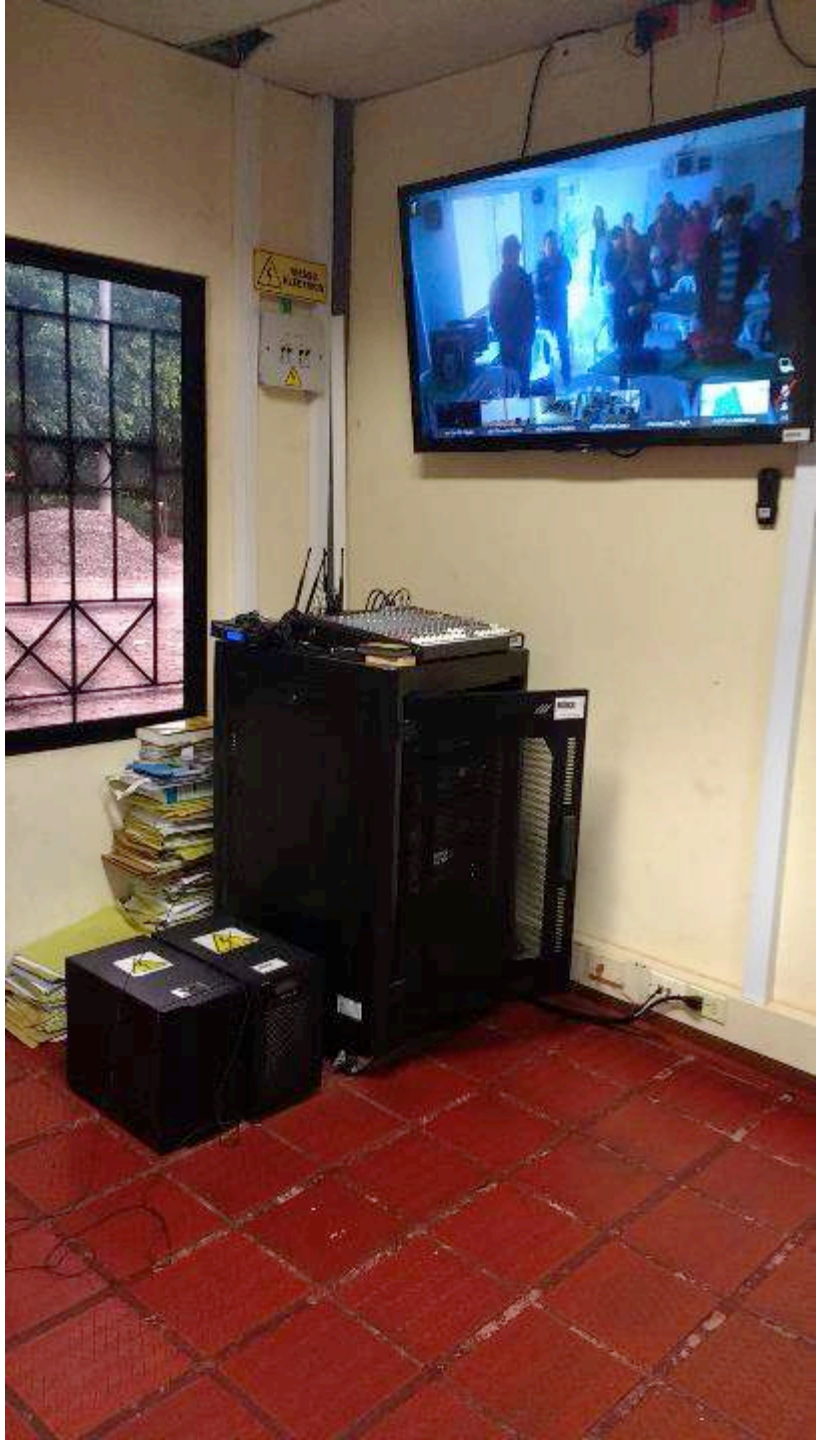
Almacenamiento sin observancia de las normas, porque no hay estantería.

Equipos sin restricción ni aislamiento

Piso irregular

- Cielo raso con humedades porque se filtra el agua cuando llueve
- Puesto de trabajo sin observar las normas de ergonomía
- Cielo raso con láminas desprendidas

Pisos irregulares y en
mal estado sin
demarcar cambio de
nivel

Pisos irregulares y en mal estado

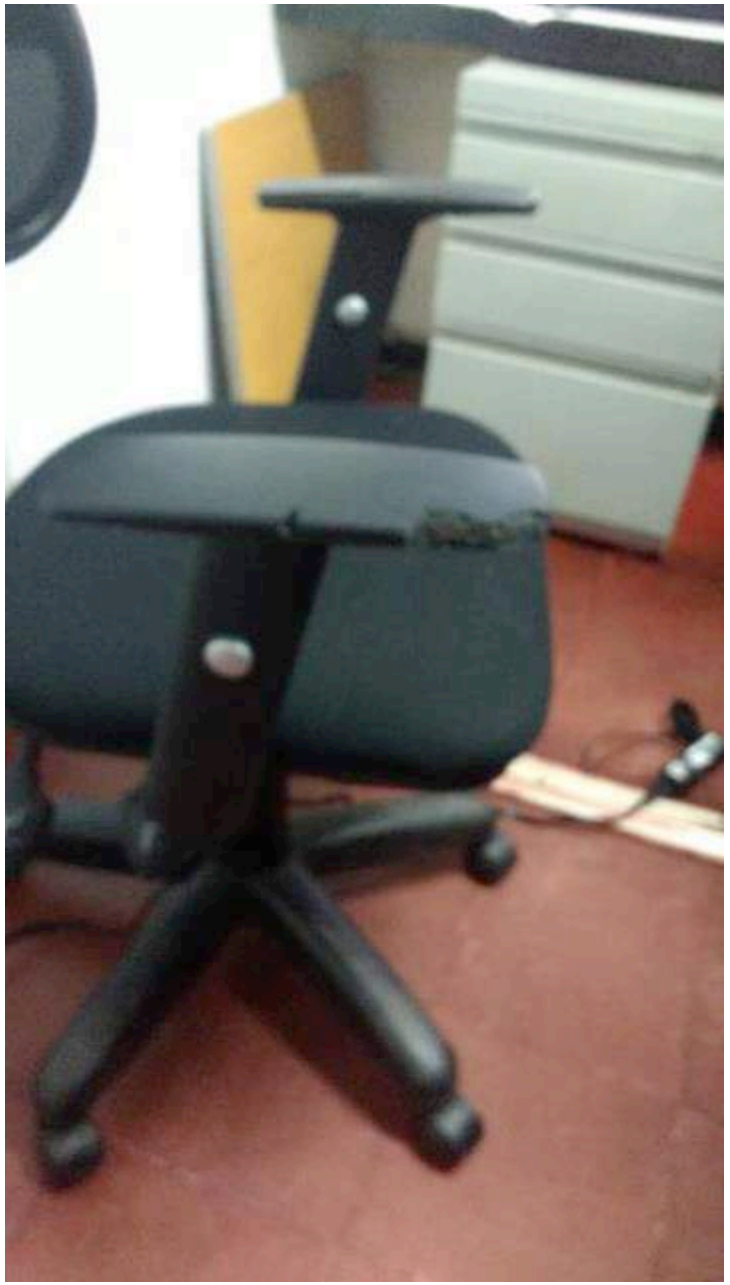
En sala de instructores escritorio en mal estado y silla dañada

NO se observan las normas de ergonomía en los puestos de trabajo de los instructores y hay obstáculos en piso

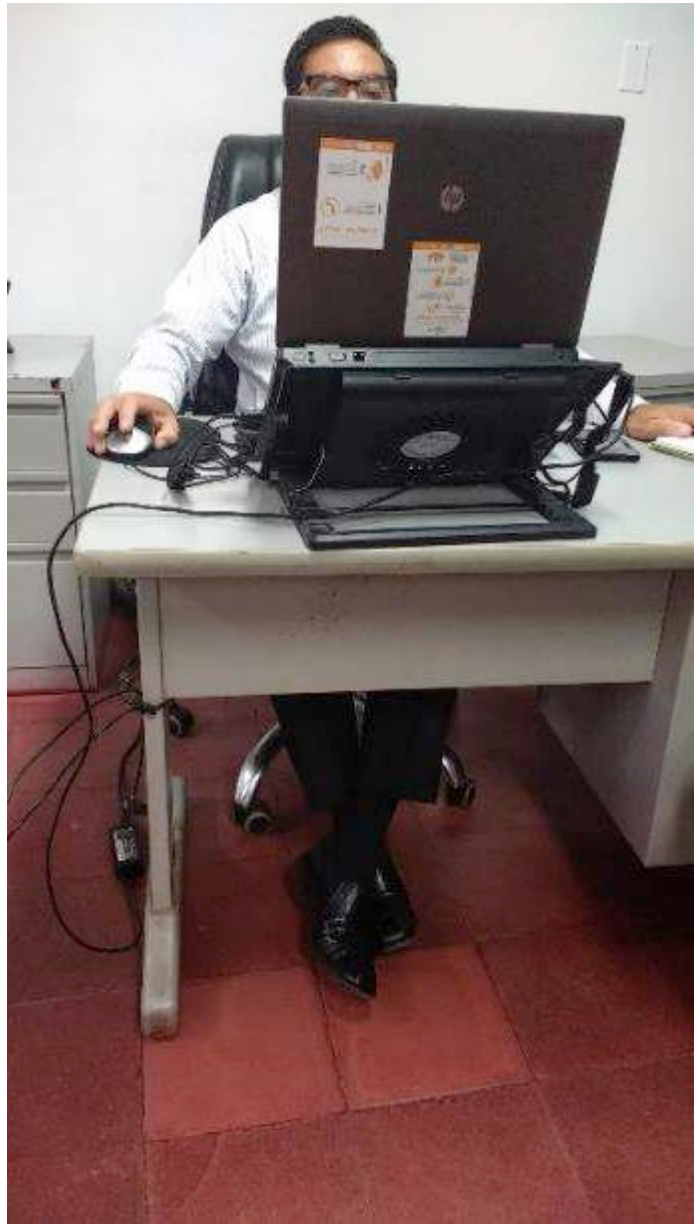
NO se observan las normas de ergonomía en los puestos de trabajo, no se cumple con la superficie de trabajo reglamentaria

Techos en mal estado. Cuando llueve la lluvia baja por las paredes de algunos corredores por ello permanentemente presentan humedad y olores demasiado fuertes

Cocina para servicio de los trabajadores incumple las normas que garantizan la inocuidad e higiene: Decreto 3075 de 1997 y Resolución 2674 de 2013

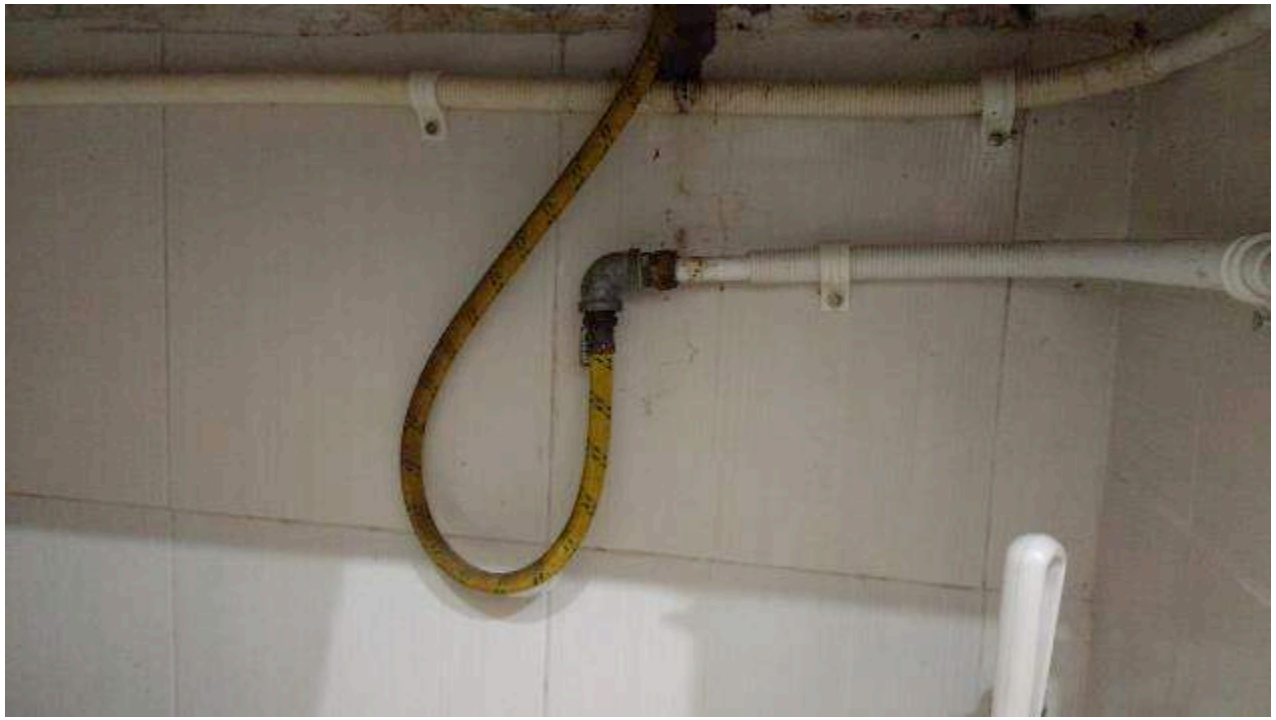
Cocina para servicio de los trabajadores incumple las normas que garantizan la inocuidad e higiene: Decreto 3075 de 1997 y Resolución 2674 de 2013

Almacenamiento sin observancia de las normas para ello, estantería sin fijación a la pared
Muro en mal estado en los bordes

Muebles en mal estado, extintor ubicado sin seguir las normas y almacenamiento de EPP en lugar que no corresponde

Deficientes condiciones higiénico sanitarias en las unidades para los trabajadores, las paredes de estas están en deplorable estado y el techo

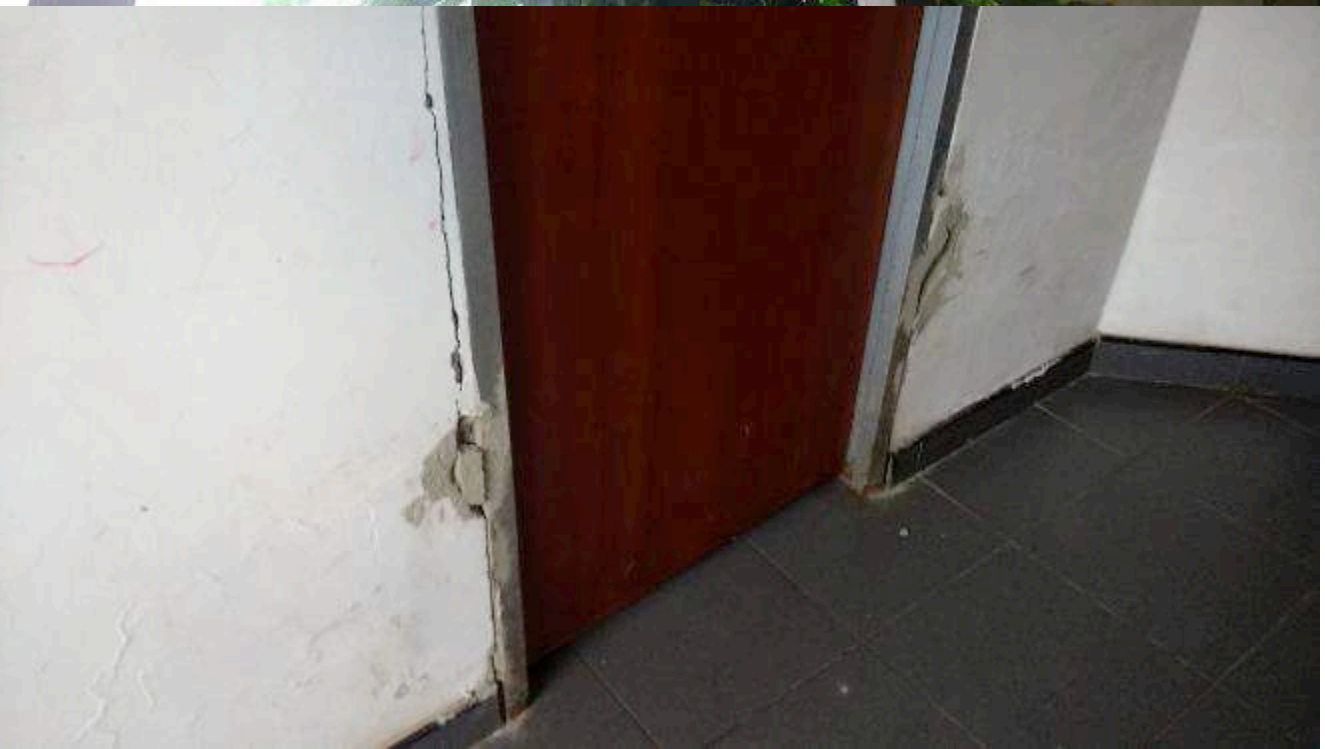
Paredes y techo con humedades, desprendimiento de material y vidrio a punto de caer

Humedades en techos y láminas del
cielo raso desprendidas

Deficientes condiciones higiénico sanitarias en las unidades sanitarias, puertas en mal estado

Deficientes condiciones higiénicas en las unidades sanitarias, techo con desprendimiento de materiales

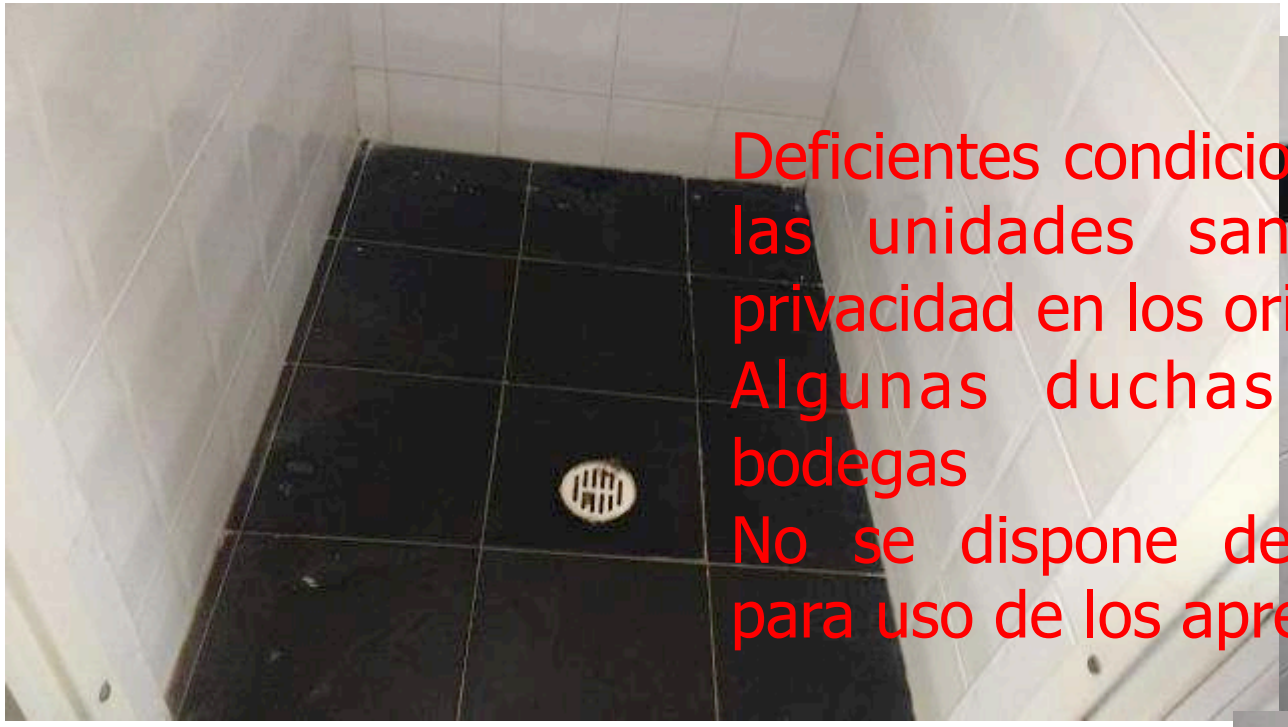
Deficientes condiciones higiénicas en las unidades sanitarias, no hay privacidad en los orinales

Algunas duchas usadas como bodegas

No se dispone de papel higiénico para uso de los aprendices

Almacenamiento de insumos y materiales sin observar las normas para ello
Espacio sin extintor

Extintor despresurizado, demarcación borrada y señalización ubicada incorrectamente

Se desconoce fecha de vencimiento, lo que tienen es etiqueta de inspección que fue en julio de 2016
