# INFORME VISITA DE INSPECCIÓN COPASST NACIONAL SEDE MOCOA

**LUGAR Y FECHA:** Mocoa 20 de Abril de 2023

**DEPENDENCIA:** Sede principal y sede Mocoa

**OBJETIVO Y ALCANCE:** Identificar las condiciones inseguras del Centro Agroforestal y Acuícola Arapaima del SENA, con el fin de recomendar medidas de prevención y control, para eliminar o controlar los factores de riesgo y realizar la verificación con posterioridad a las recomendaciones realizadas.

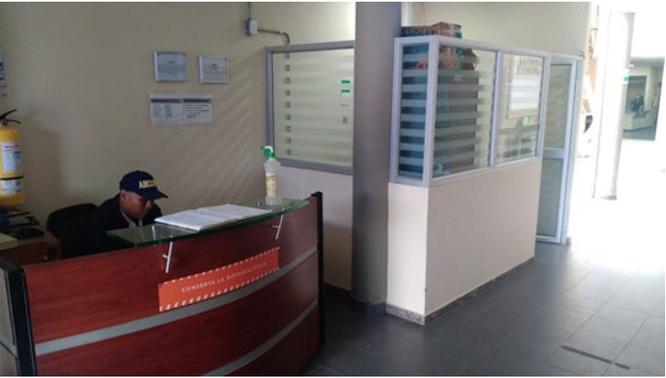
<p>Puesto adecuado para atención al ciudadano, con humedad y rollos de papel higiénico. Indispensable limpieza, orden y aseo</p>

<p>Se resalta el puesto de atención en la entrada para mitigar no ingreso al 2 piso de personal ajeno al SENA y atención inmediata de la señora María del Carmen Romero quien sufre de rodilla para subir escaleras</p>
